Rapport de collecte du GR®57 Tour de la Haute Clarée

Rédaction initiale : 21 octobre 2025
Auteur : FFRandonnée Hautes-Alpes

Ce rapport présente la restitution du diagnostic fait en 2025 sur le GR®57 par le comité FFRandonnée Hautes-Alpes.

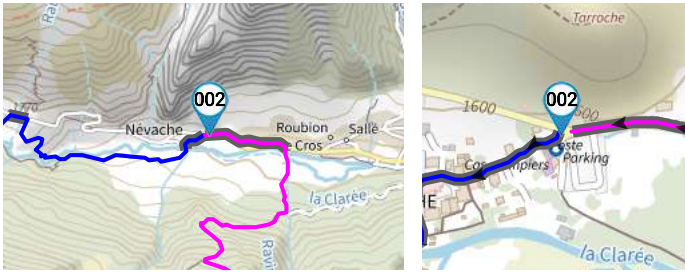
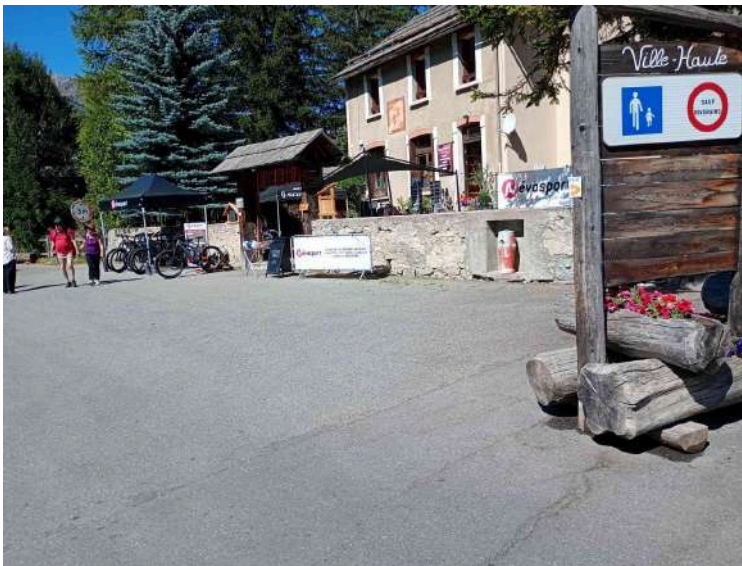
Point d'étape n°2 :

Code	DIR SI4
Signallement	Nature de la signalétique => Poteau directionnel à prévoir
Coordonnées	45.01935, 6.60685
Altitude	1593.8 m
Voie	10 Parking de la Gravière
Commune	Névache (05100)
Description	Prévoir poteau directionnel a l'entrée du village, au niveau du rond point.

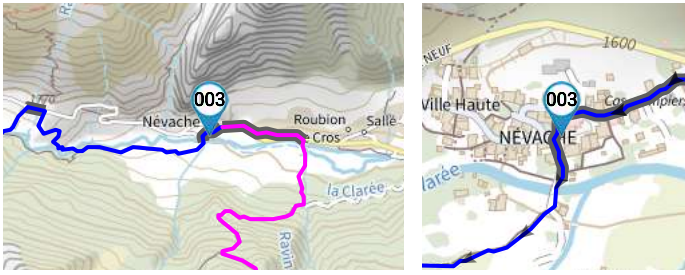
Point d'étape n°3 :

Code	DIR S11
Signallement	Nature de la signalétique => Poteau directionnel à reprendre
Coordonnées	45.01862, 6.60461
Altitude	1597.8 m
Voie	11 Rue de la Cime de Ville
Commune	Névache (05100)
Description	Manque altitude et lame direction plampinet

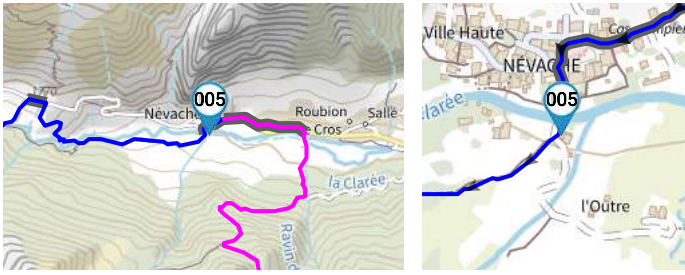
Point d'étape n°5 :

Code	DIR S11
Signallement	Nature de la signalétique => Poteau directionnel à reprendre
Coordonnées	45.01780, 6.60455
Altitude	1599.0 m
Voie	37 Chemin du Clot
Commune	Névache (05100)
Description	Poteau et lames pas aux normes de la charte du département.

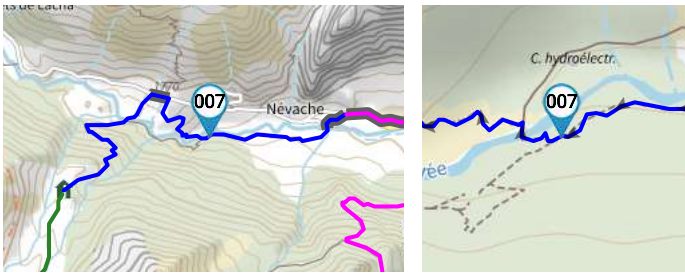
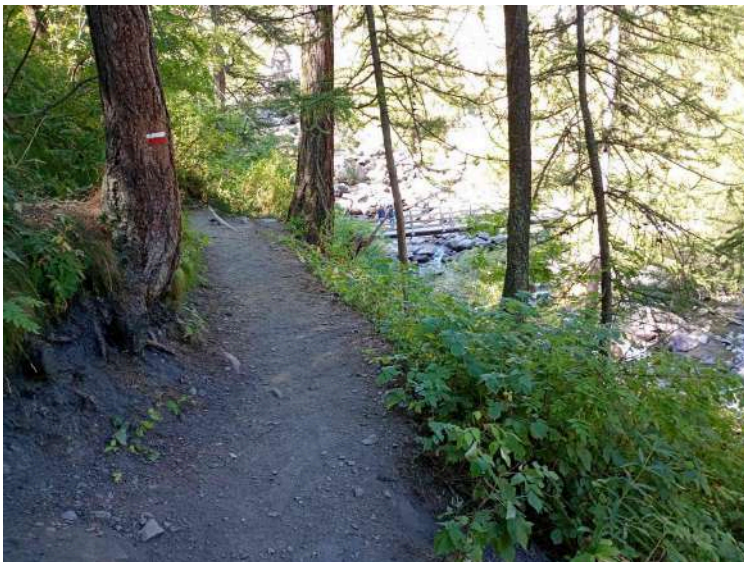
Point d'étape n°7 :

Code	DIR SI4
Signalement	Nature de la signalétique => Poteau directionnel à prévoir
Coordonnées	45.01721, 6.58873
Altitude	1651.6 m
Voie	(voie sans nom)
Commune	Névache (05100)
Description	Prévoir panneau

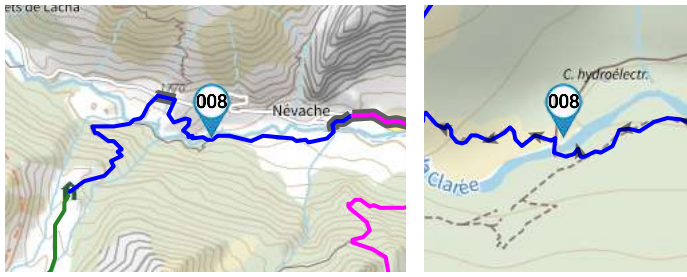
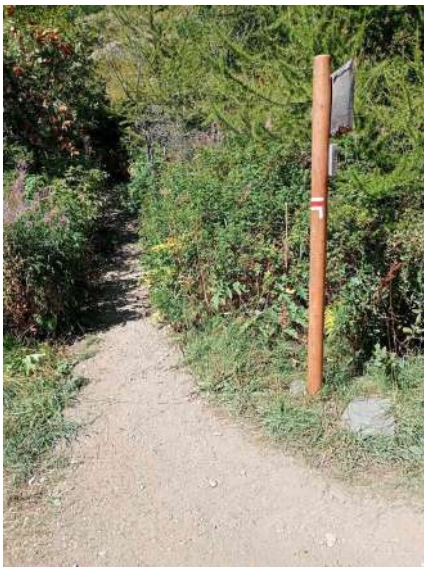
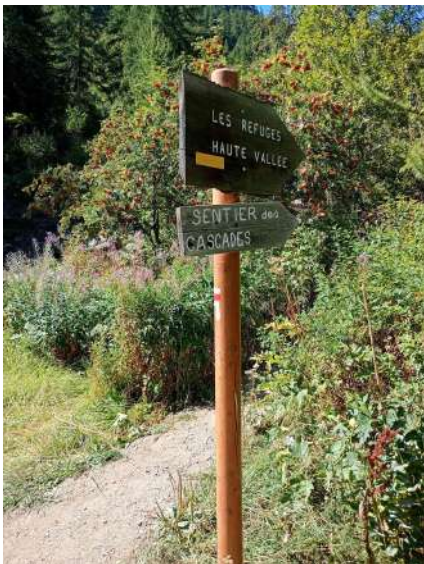
Point d'étape n°8 :

Code	DIR SI4
Signalement	Nature de la signalétique => Poteau directionnel à prévoir
Coordonnées	45.01740, 6.58824
Altitude	1645.3 m
Voie	(voie sans nom)
Commune	Névache (05100)
Description	Prévoir panneau directionnel aux normes

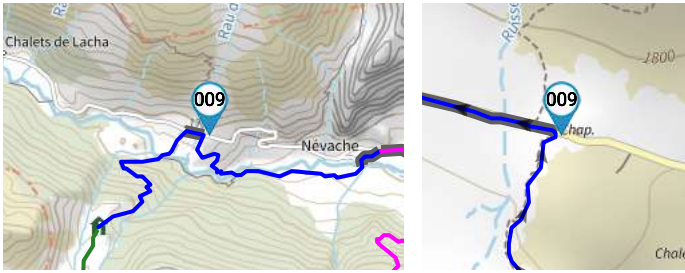
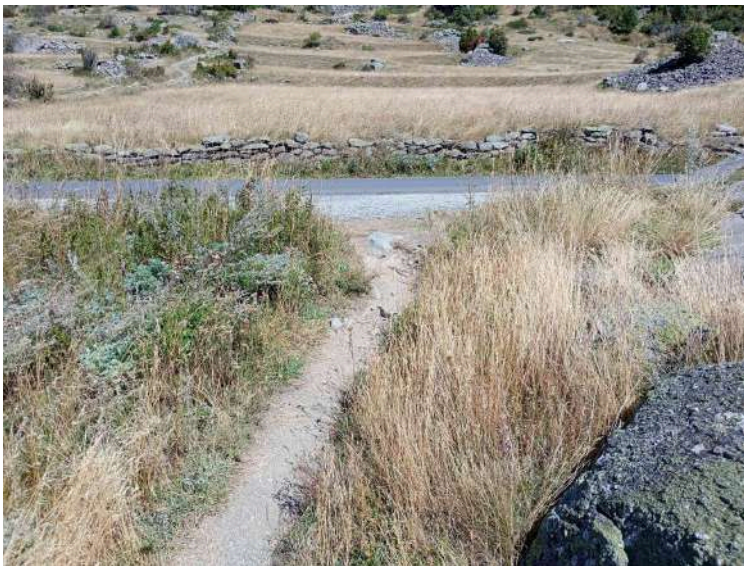
Point d'étape n°9 :

Code	DIR SI4
Signallement	Nature de la signalétique => Poteau directionnel à prévoir
Coordonnées	45.02082, 6.58418
Altitude	1775.3 m
Voie	(voie sans nom)
Commune	Névache (05100)
Description	Prévoir panneau aux normes

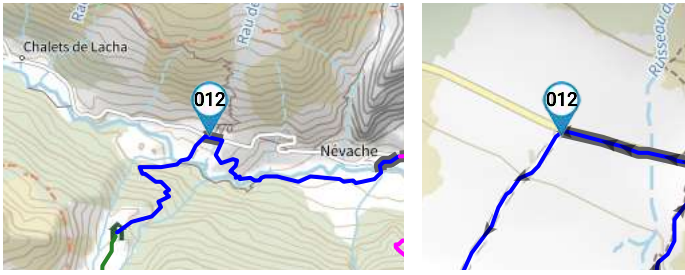
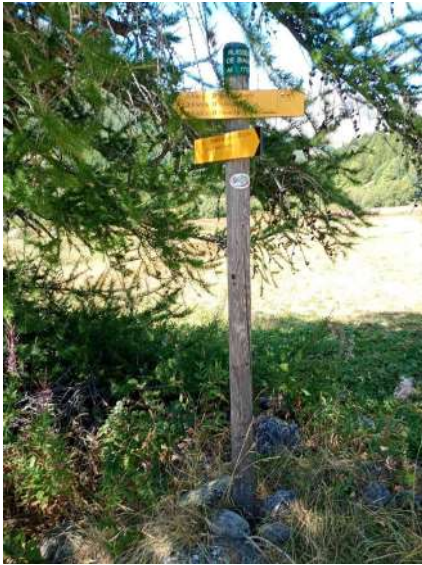
Point d'étape n°12 :

Code	DIR SI1
Signallement	Nature de la signalétique => Poteau directionnel à reprendre
Coordonnées	45.02121, 6.58182
Altitude	1768.8 m
Voie	(voie sans nom)
Commune	Névache (05100)
Description	Ajouter une lame en direction de Buffere

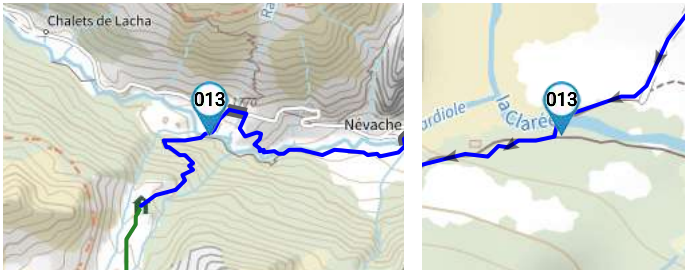
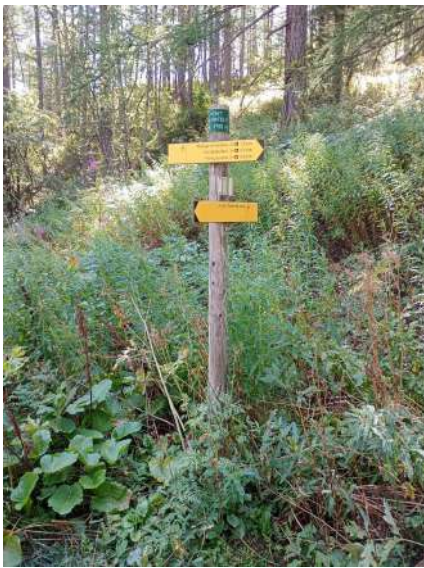
Point d'étape n°13 :

<i>Code</i>	DIR SI1
<i>Signalement</i>	<i>Nature de la signalétique => Poteau directionnel à reprendre</i>
<i>Coordonnées</i>	45.01879, 6.57866
<i>Altitude</i>	1746.8 m
<i>Voie</i>	<i>(voie sans nom)</i>
<i>Commune</i>	Névache (05100)
<i>Description</i>	Manque lame arrachée en direction de Nevache

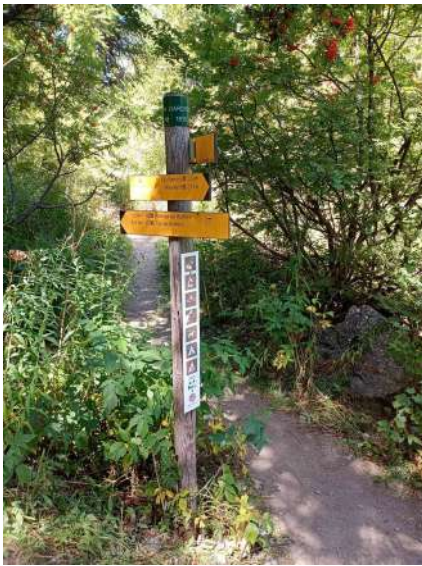
Code	DIR S10
Signallement	Nature de la signalétique => Poteau directionnel aux normes et complet
Coordonnées	45.01861, 6.57481
Altitude	1786.1 m
Voie	(voie sans nom)
Commune	Névache (05100)

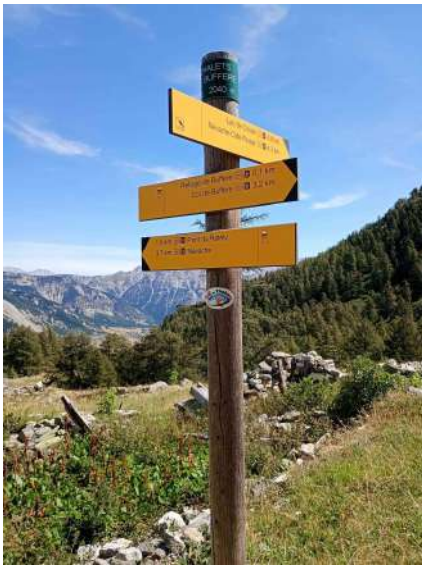
Point d'étape n°15 :

Code	DIR S10
Signallement	Nature de la signalétique => Poteau directionnel aux normes et complet
Coordonnées	45.01308, 6.57191
Altitude	2040.8 m
Voie	1 Les Granges de la Haute Vallée
Commune	Névache (05100)

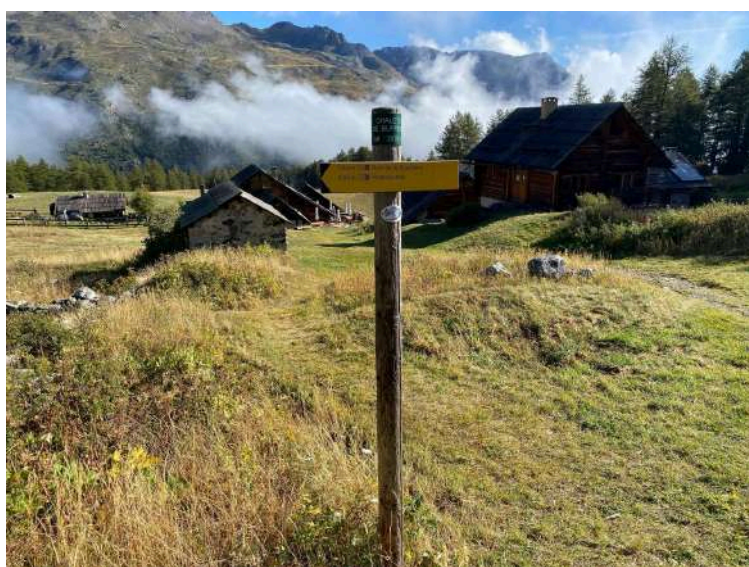
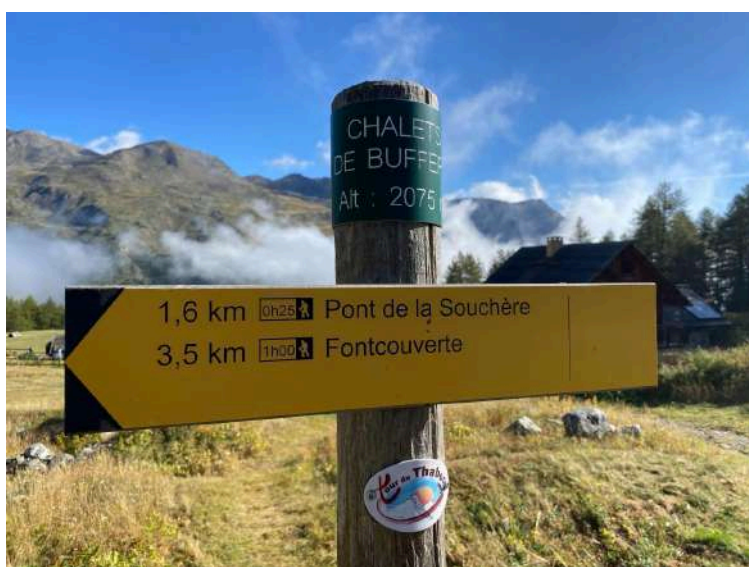
Code	DIR S11
Signallement	Nature de la signalétique => Poteau directionnel à reprendre
Coordonnées	45.01216, 6.57051
Altitude	2070.3 m
Voie	1 Les Granges de la Haute Vallée
Commune	Névache (05100)
Description	Pas d'indication vers le col de Buffère et pas d'indications sur le GR57

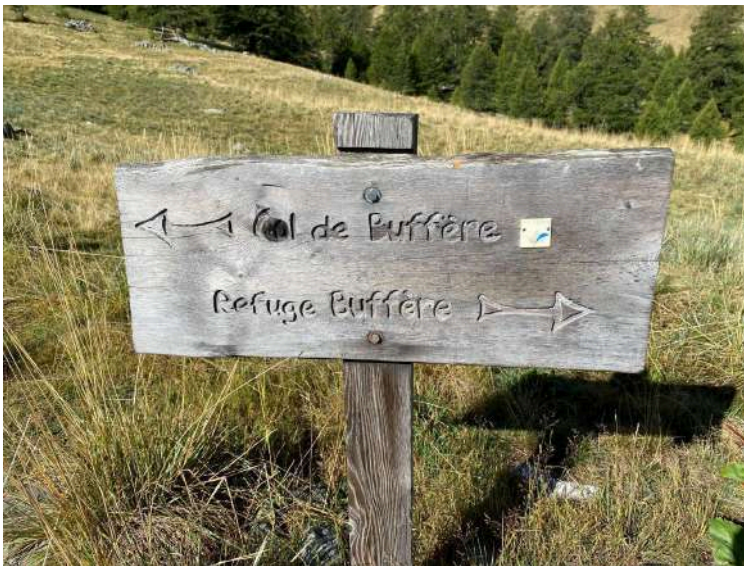
Point d'étape n°17 :

Code	DIR S11
Signallement	Nature de la signalétique => Poteau directionnel à reprendre
Coordonnées	45.00811, 6.56873
Altitude	2118.4 m
Voie	(voie sans nom)
Commune	Névache (05100)
Description	Panneau bois ancien non conforme

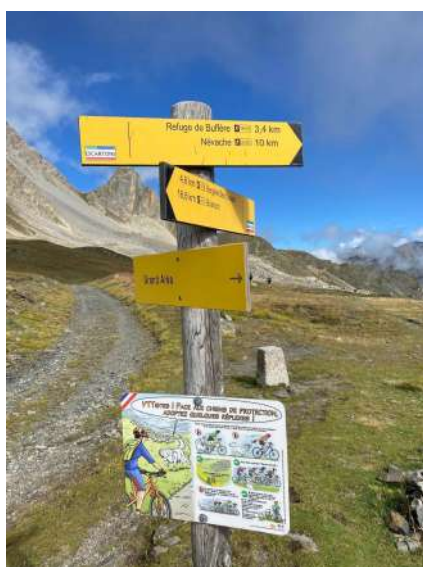
Point d'étape n°18 :

Code	DIR S11
Signallement	Nature de la signalétique => Poteau directionnel à reprendre
Coordonnées	44.98715, 6.55936
Altitude	2427.5 m
Voie	(voie sans nom)
Commune	Le Monétier-les-Bains (05220)
Description	manquent : indication d'altitude, lames GR 57, et indications vers refuge Chardonnet

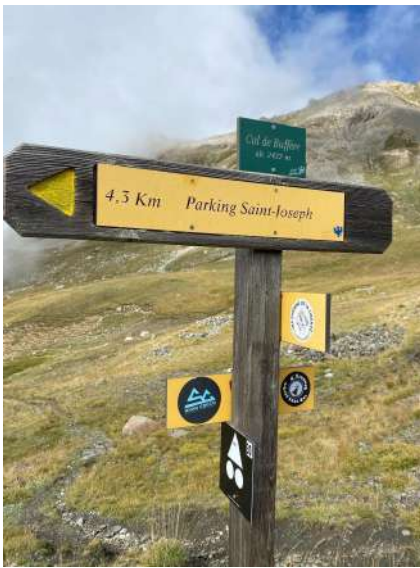
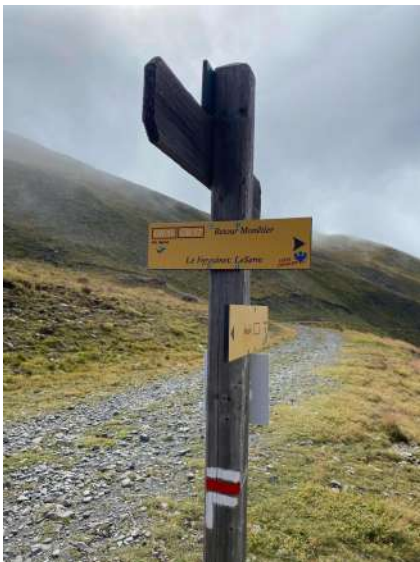
Point d'étape n°19 :

Code	DIR S11
Signallement	Nature de la signalétique => Poteau directionnel à reprendre
Coordonnées	44.98608, 6.55898
Altitude	2417.7 m
Voie	(voie sans nom)
Commune	Le Monétier-les-Bains (05220)
Description	Poteau pas aux normes de la charte du département

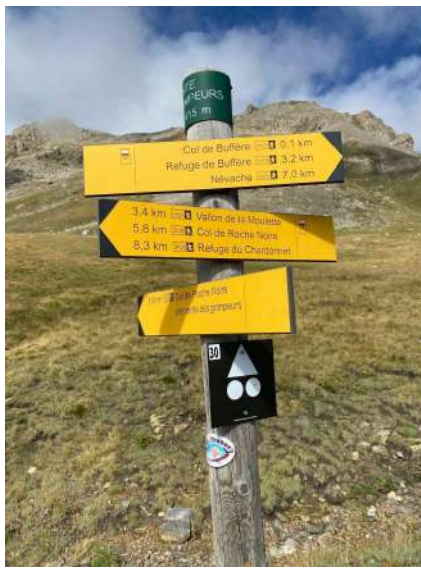
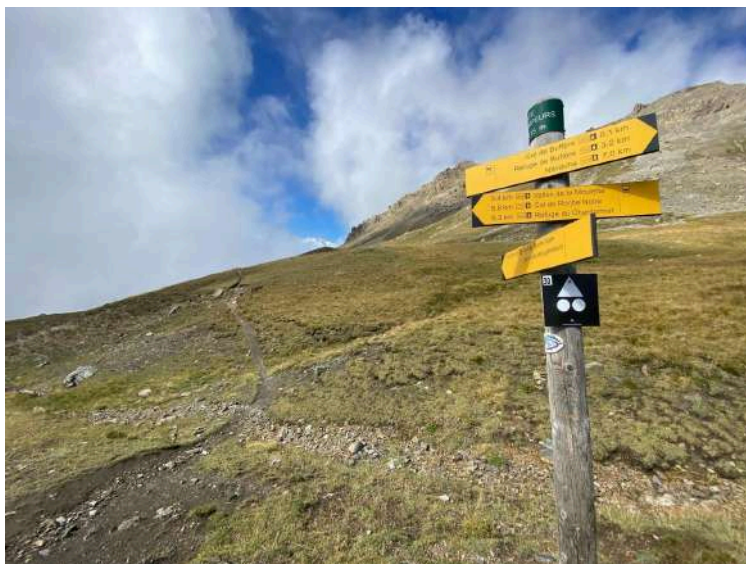
Point d'étape n°20 :

Code	DIR S10
Signallement	Nature de la signalétique => Poteau directionnel aux normes et complet
Coordonnées	44.98618, 6.55804
Altitude	2415.4 m
Voie	(voie sans nom)
Commune	Le Monétier-les-Bains (05220)

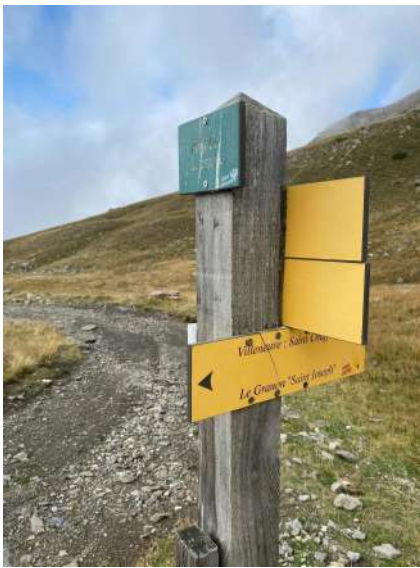
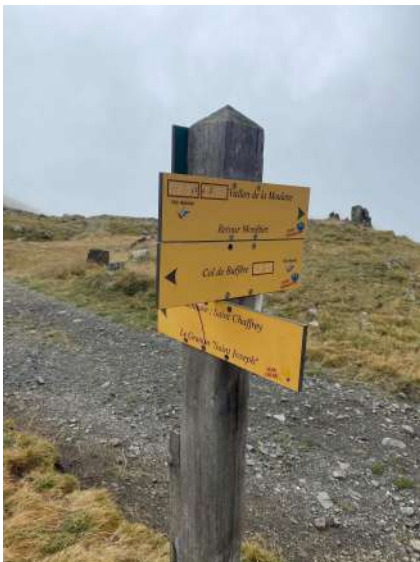
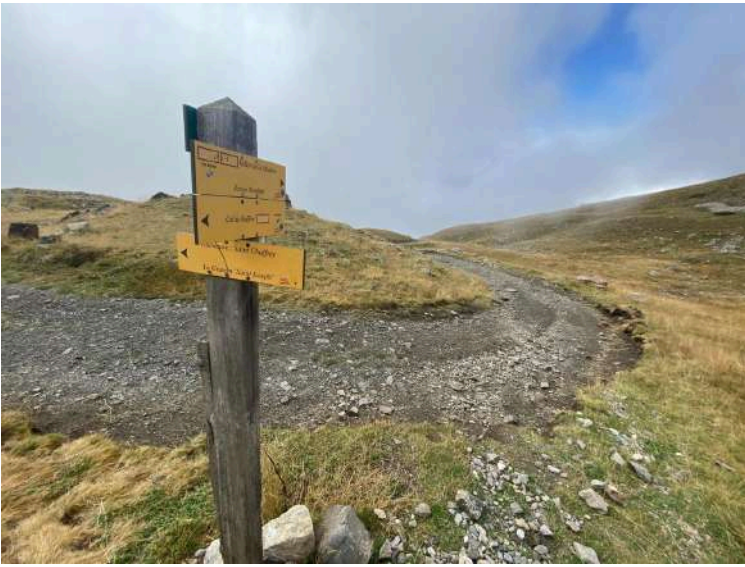
Point d'étape n°21 :

Code	DIR S11
Signallement	Nature de la signalétique => Poteau directionnel à reprendre
Coordonnées	44.98241, 6.55705
Altitude	2325.1 m
Voie	(voie sans nom)
Commune	Le Monétier-les-Bains (05220)
Description	Poteau pas aux normes de la charte du département, manquent la direction vers col de Roche Noire et refuge Chardonnet

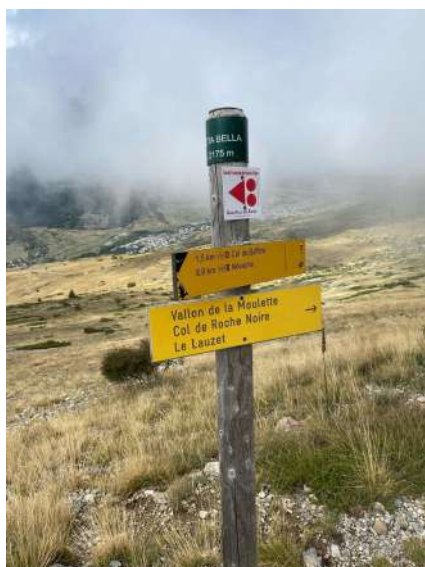
Point d'étape n°22 :

Code	DIR SI1
Signallement	Nature de la signalétique => Poteau directionnel à reprendre
Coordonnées	44.98059, 6.54726
Altitude	2205.7 m
Voie	(voie sans nom)
Commune	Le Monétier-les-Bains (05220)
Description	Une des lames n'est aux normes de la charte du département, manque indication du GR 57 en direction col de Roche Noire

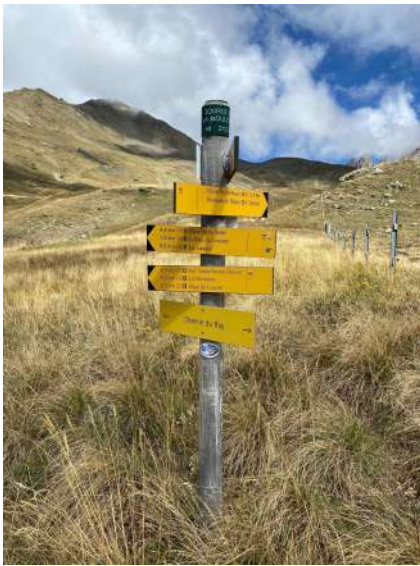
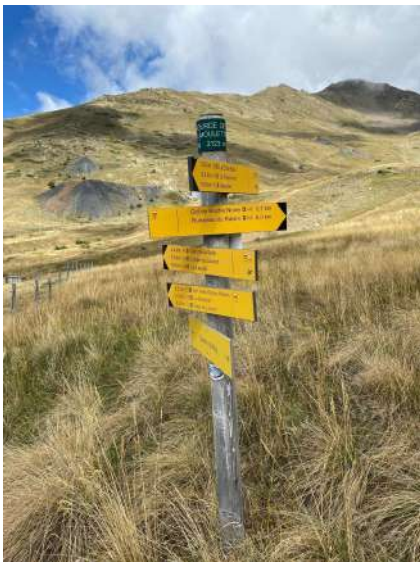
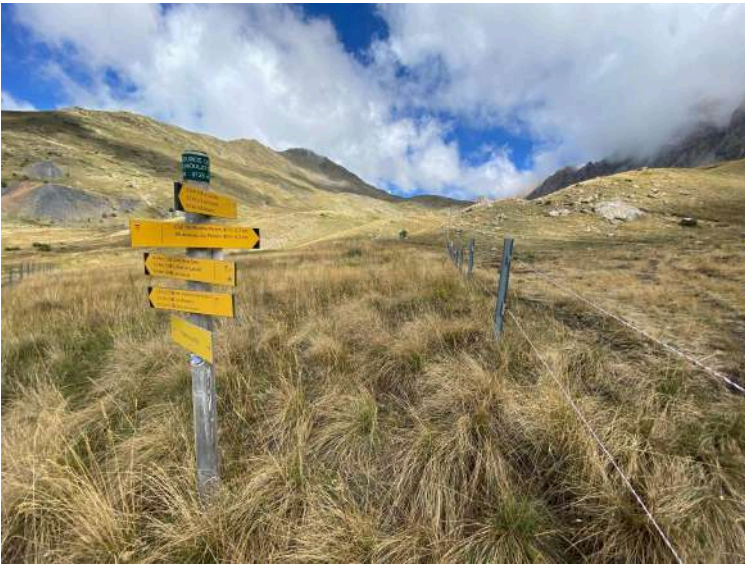
Point d'étape n°23 :

Code	DIR S10
Signallement	Nature de la signalétique => Poteau directionnel aux normes et complet
Coordonnées	44.98907, 6.52996
Altitude	2133.3 m
Voie	(voie sans nom)
Commune	Le Monétier-les-Bains (05220)

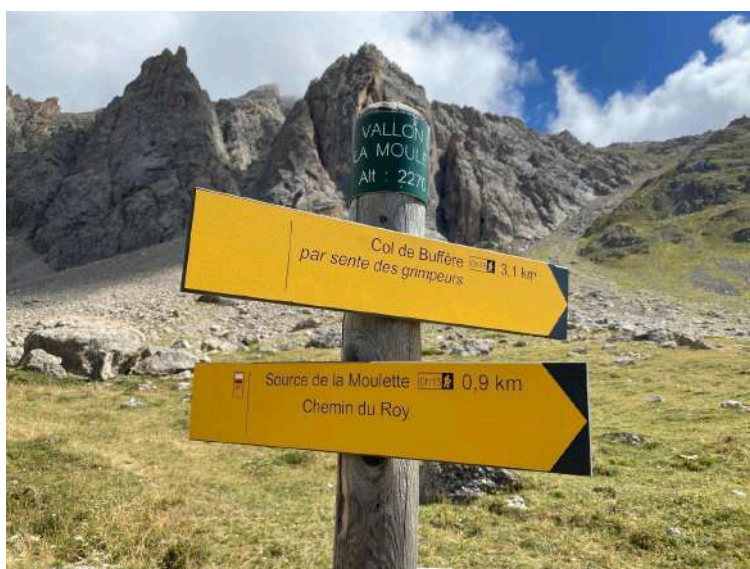
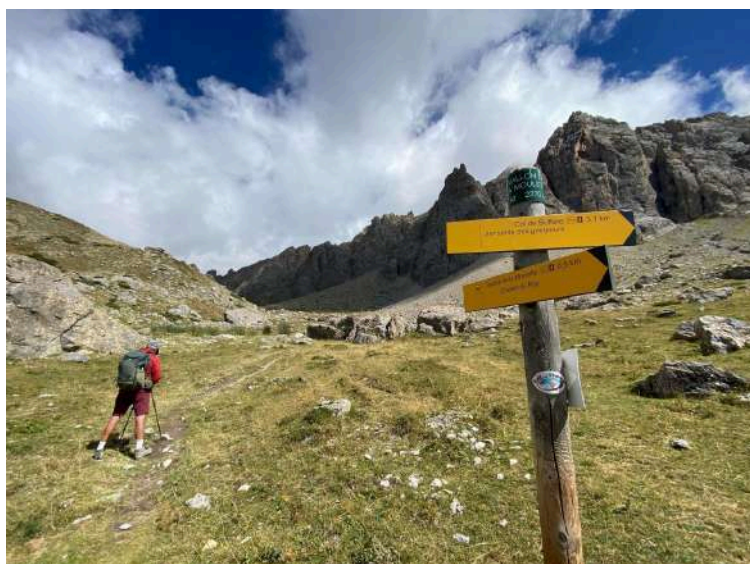
Point d'étape n°24 :

Code	DIR S11
Signalement	Nature de la signalétique => Poteau directionnel à reprendre
Coordonnées	44.99484, 6.53250
Altitude	2264.4 m
Voie	(voie sans nom)
Commune	Le Monétier-les-Bains (05220)
Description	Manquent lame col de Roche Noire, direction refuge Chardonnet et indication GR 57

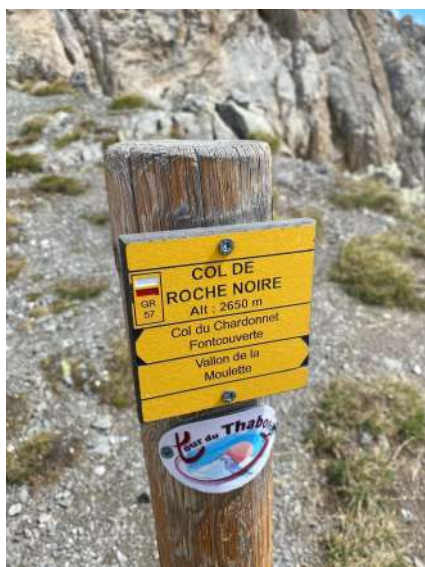
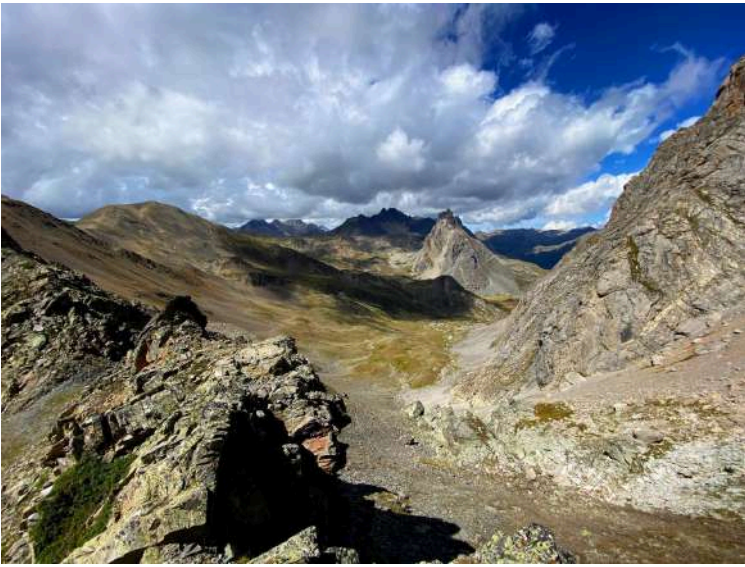
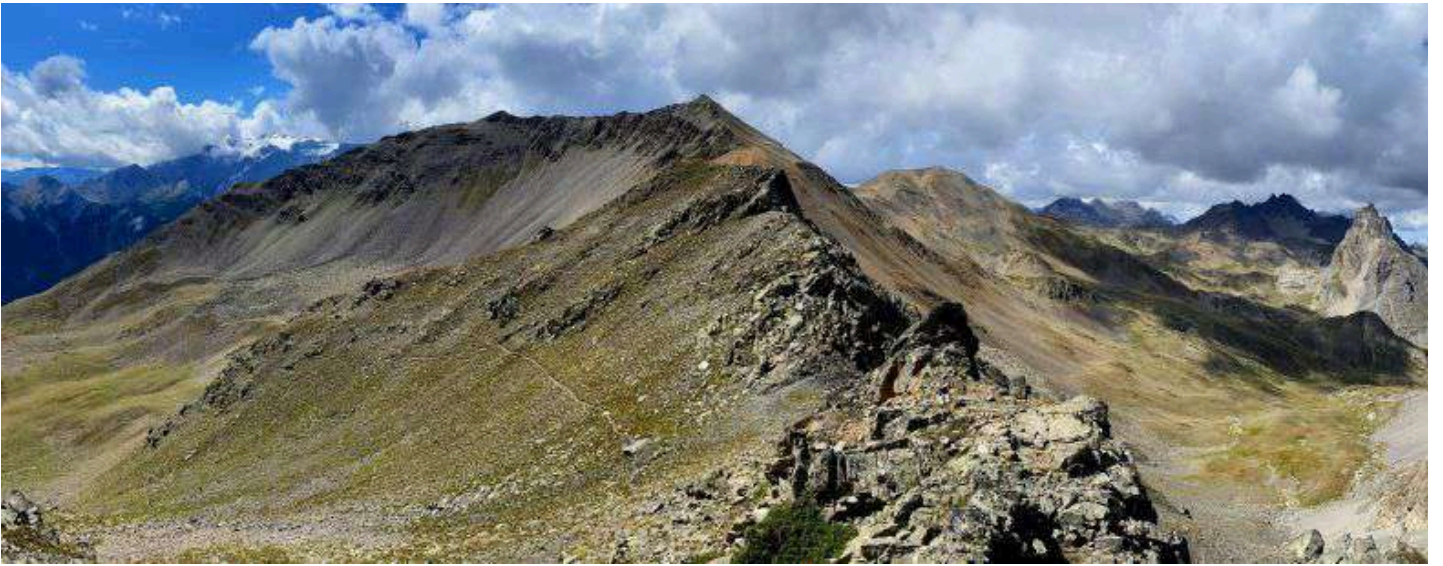
Point d'étape n°25 :

Code	DIR S11
Signalement	Nature de la signalétique => Poteau directionnel à reprendre
Coordonnées	45.00885, 6.53072
Altitude	2665.5 m
Voie	(voie sans nom)
Commune	Névache (05100)
Description	Lame haute montagne, manque distances, durées, direction à compléter

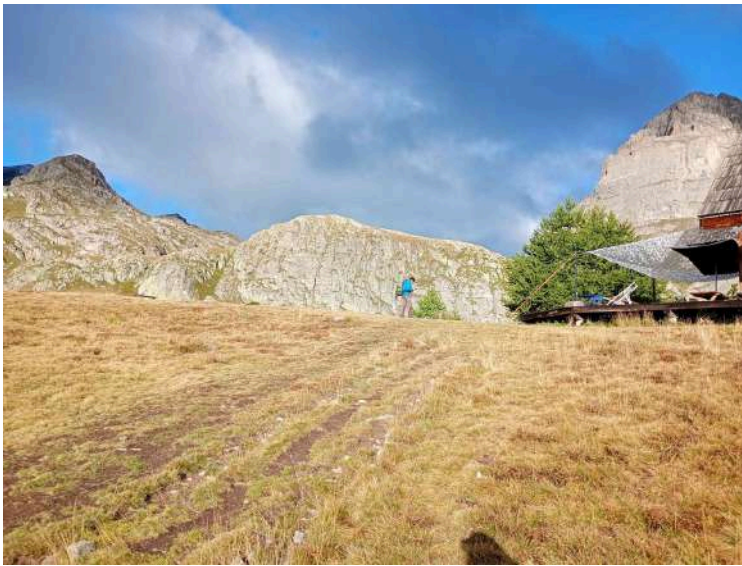
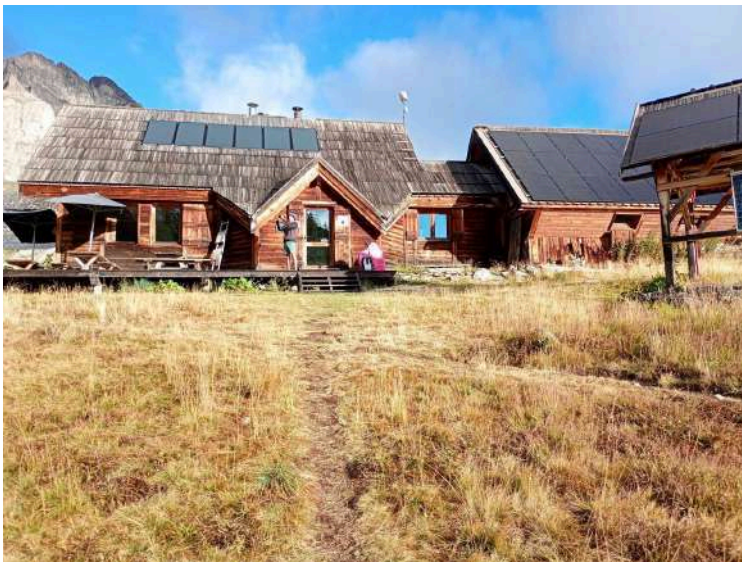
Point d'étape n°26 :

Code	SI4
Coordonnées	45.02567, 6.53209
Altitude	2221.4 m
Voie	Chardonnet
Commune	Névache (05100)
Description	Prévoir un poteau pour indiquer qu'on arrive au refuge du chardonnet

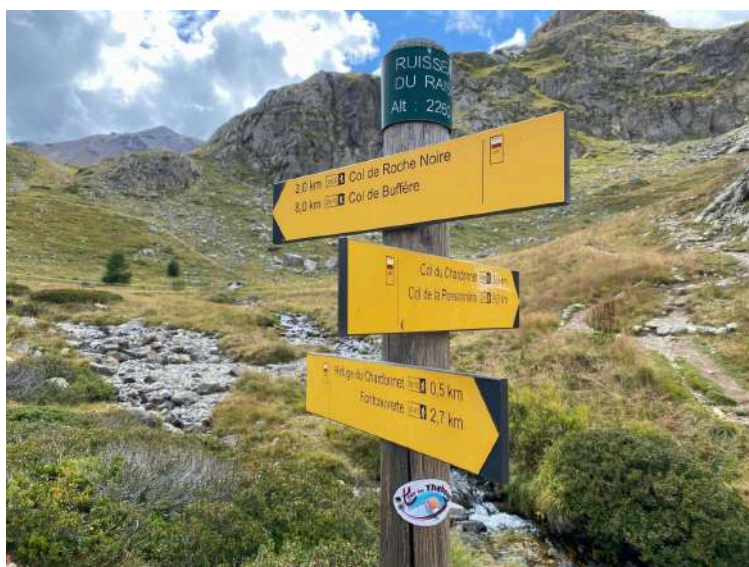
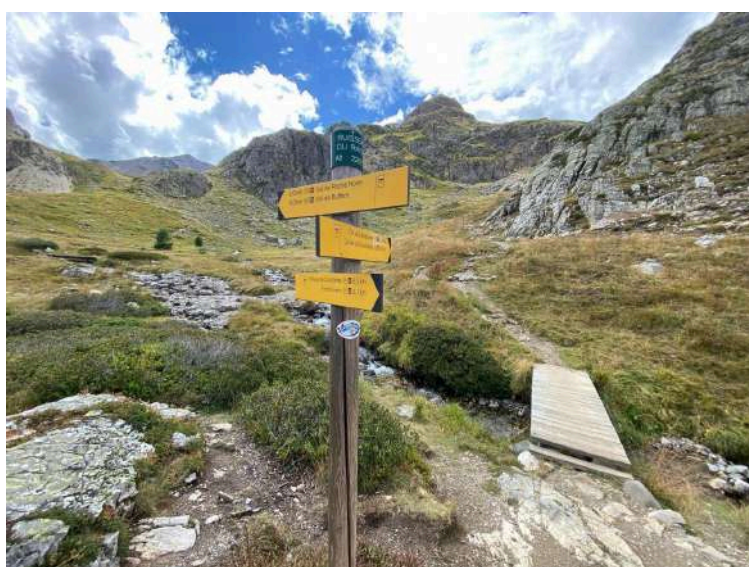
Point d'étape n°27 :

Code	DIR S10
Signallement	Nature de la signalétique => Poteau directionnel aux normes et complet
Coordonnées	45.02280, 6.52829
Altitude	2239.2 m
Voie	(voie sans nom)
Commune	Névache (05100)

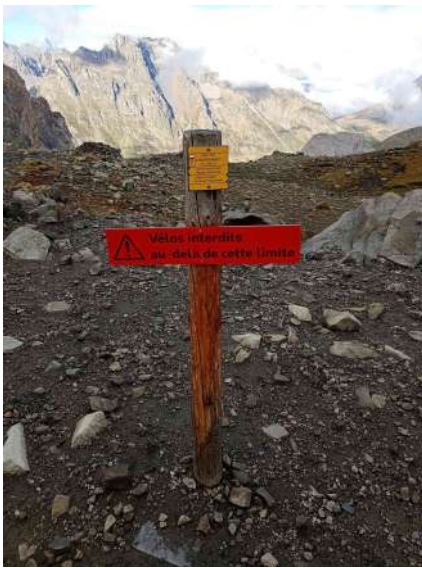
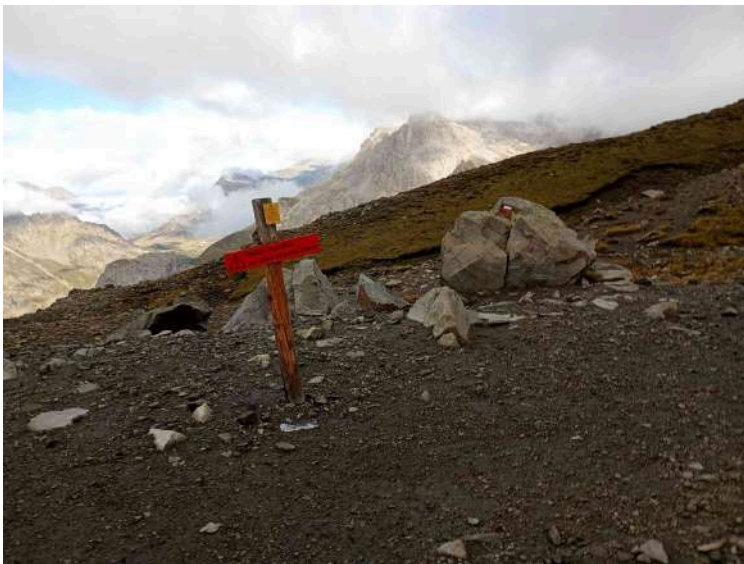
Point d'étape n°28 :

Code	DIR S11
Signalement	Nature de la signalétique => Poteau directionnel à reprendre
Coordonnées	45.02808, 6.49482
Altitude	2638.9 m
Voie	(voie sans nom)
Commune	Névache (05100)
Description	Poteau haute montagne, il faut ajouter les indications de temps et de distance.

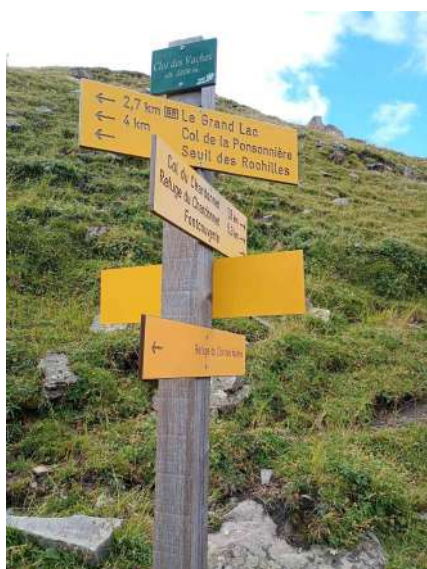
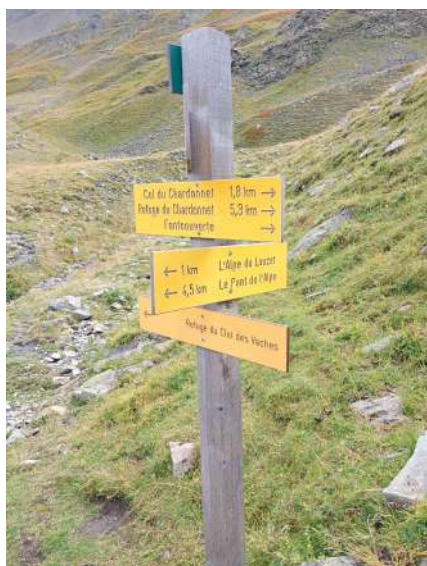
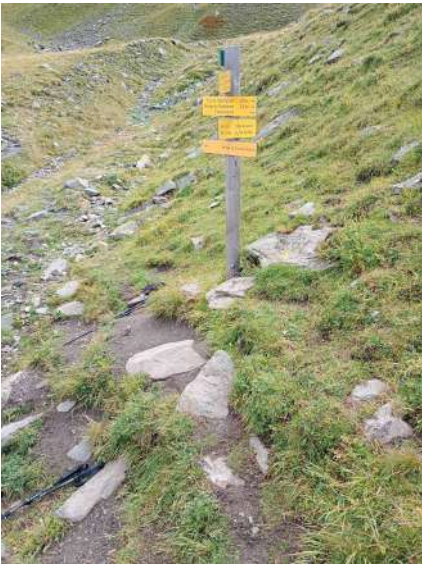
Code	DIR S11
Signallement	Nature de la signalétique => Poteau directionnel à reprendre
Coordonnées	45.02899, 6.48487
Altitude	2201.5 m
Voie	(voie sans nom)
Commune	Le Monétier-les-Bains (05220)
Description	Poteau pas aux normes du département mais en bon état

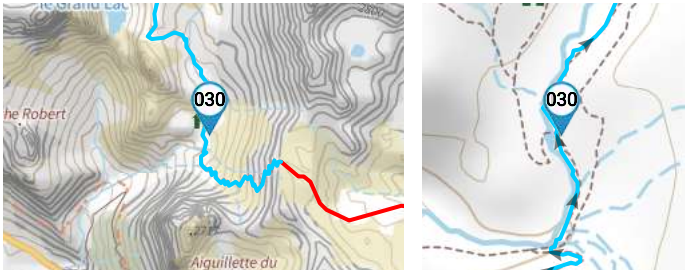
Point d'étape n°30 :

Code	DIR SI4
Signalement	Nature de la signalétique => Poteau directionnel à prévoir
Coordonnées	45.03029, 6.48490
Altitude	2208.5 m
Voie	(voie sans nom)
Commune	Le Monétier-les-Bains (05220)
Description	Prévoir panneau directionnel avec une lame col ponsonniere / refuge clos des vaches GR57, et une autre col chardonnet GR57

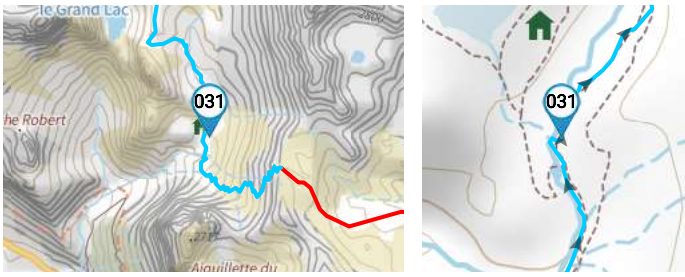
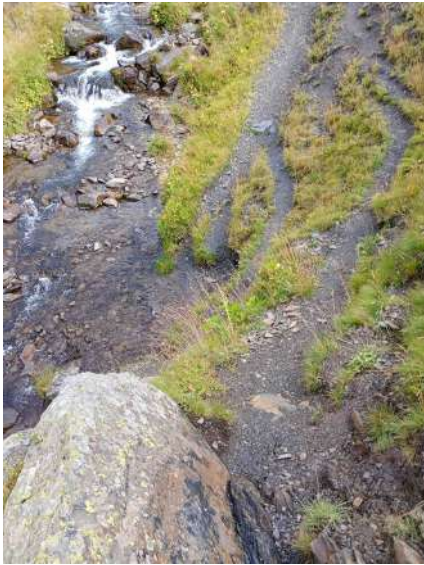
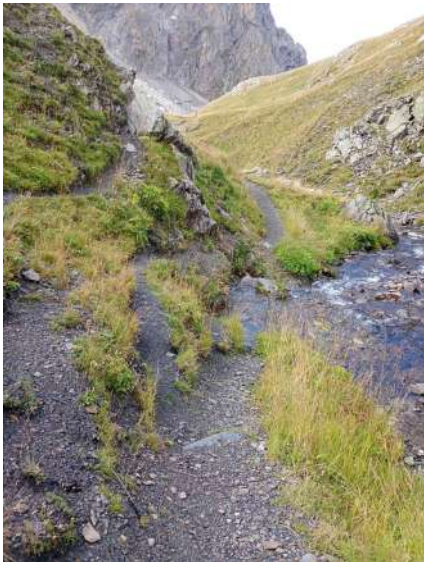
Point d'étape n°31 :

Code	RM
Signalement	Risque du milieu => Passage délicat nécessitant un aménagement
Coordonnées	45.03065, 6.48479
Altitude	2211.8 m
Voie	(voie sans nom)
Commune	Le Monétier-les-Bains (05220)
Description	Passage dangereux

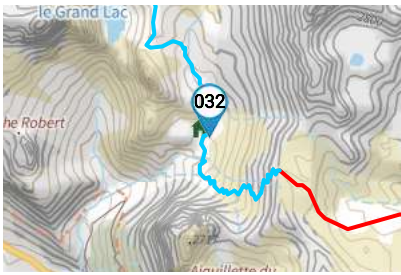
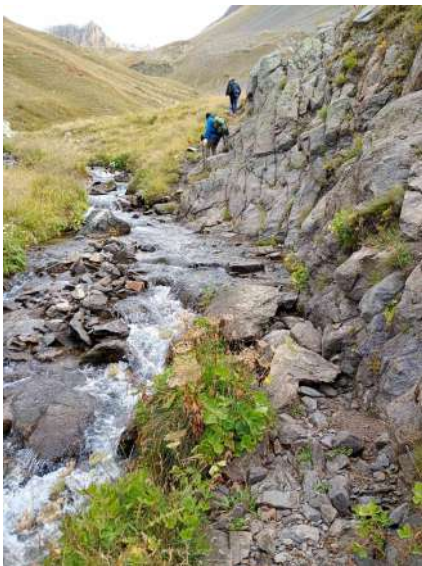
Point d'étape n°32 :

Code	RM
Signalement	Risque du milieu => Passage délicat nécessitant un aménagement
Coordonnées	45.03101, 6.48501
Altitude	2216.1 m
Voie	(voie sans nom)
Commune	Le Monétier-les-Bains (05220)
Description	Prévoir passage câblé, ou des échelles

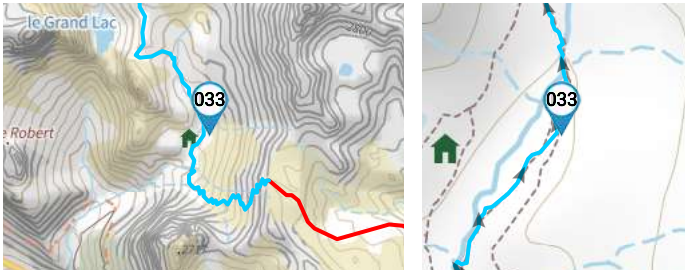
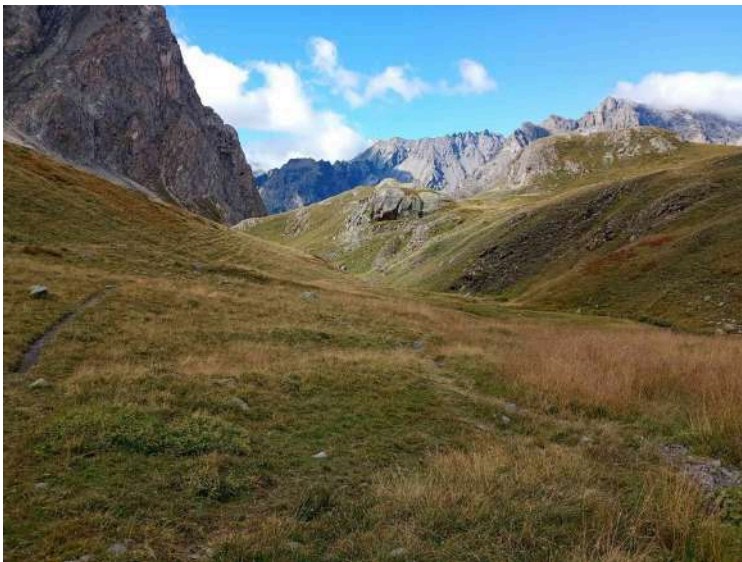
Point d'étape n°33 :

Code	DIR SI4
Signalement	Nature de la signalétique => Poteau directionnel à prévoir
Coordonnées	45.03208, 6.48632
Altitude	2235.6 m
Voie	(voie sans nom)
Commune	Le Monétier-les-Bains (05220)
Description	Plusieurs sente, prévoir un poteau pour indiquer la bonne direction.

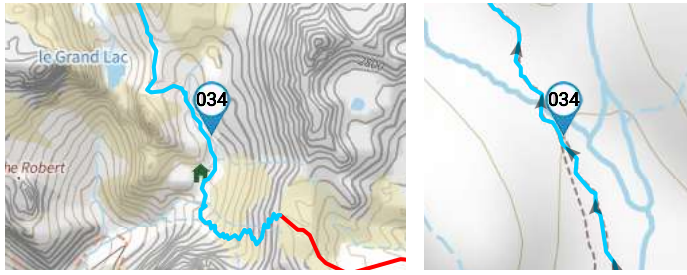
Point d'étape n°34 :

Code	DIR SI4
Signallement	Nature de la signalétique => Poteau directionnel à prévoir
Coordonnées	45.03519, 6.48518
Altitude	2282.3 m
Voie	(voie sans nom)
Commune	Le Monétier-les-Bains (05220)
Description	Prévoir poteau en direction du refuge du Clos des vaches

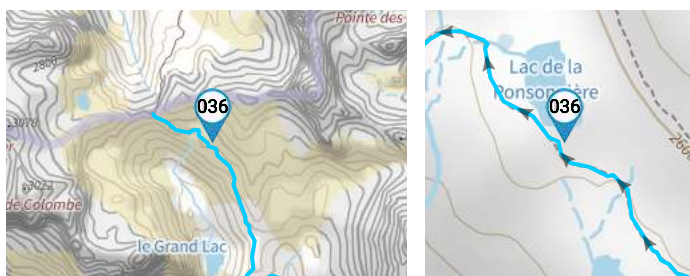
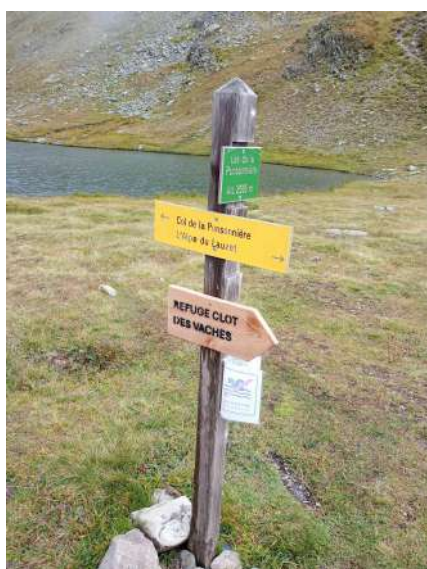
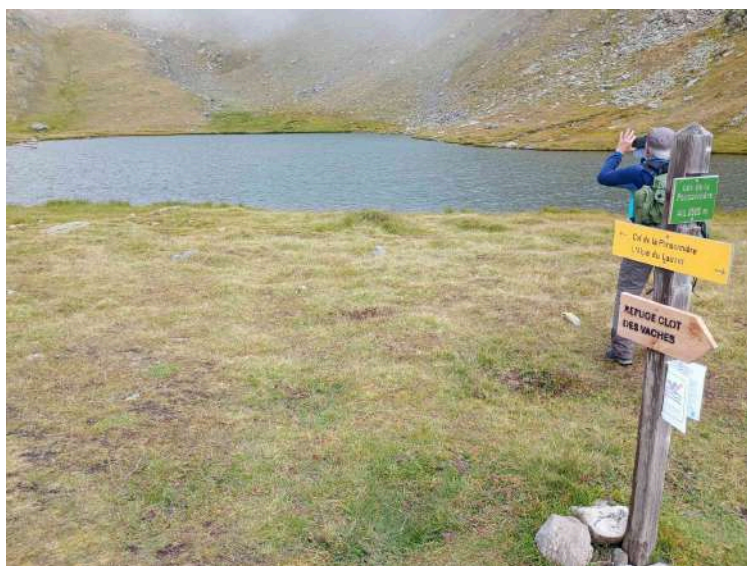
Point d'étape n°36 :

Code	DIR S11
Signallement	Nature de la signalétique => Poteau directionnel à reprendre
Coordonnées	45.05181, 6.47274
Altitude	2569.1 m
Voie	(voie sans nom)
Commune	Le Monétier-les-Bains (05220)
Description	Poteau pas aux normes de la charte du département, mais en bon état

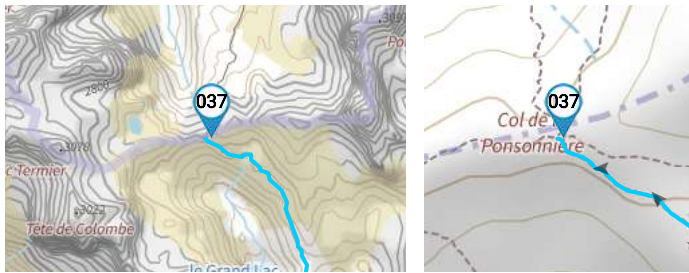
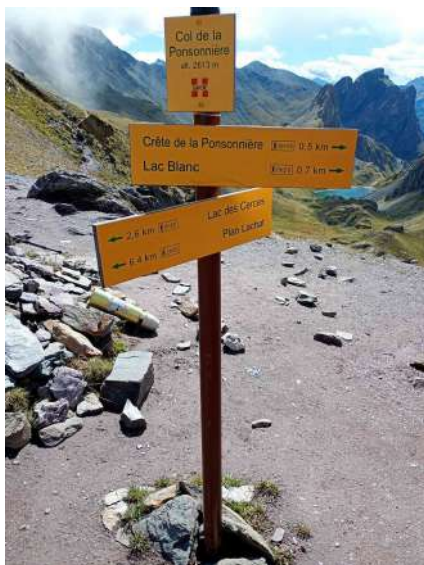
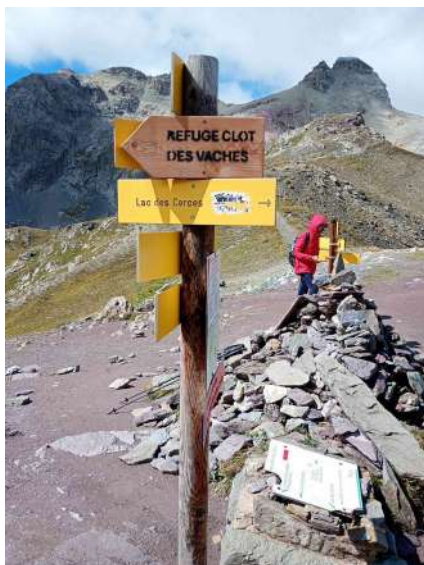
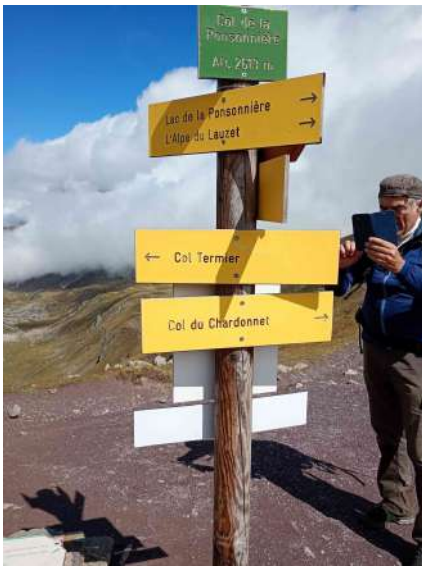
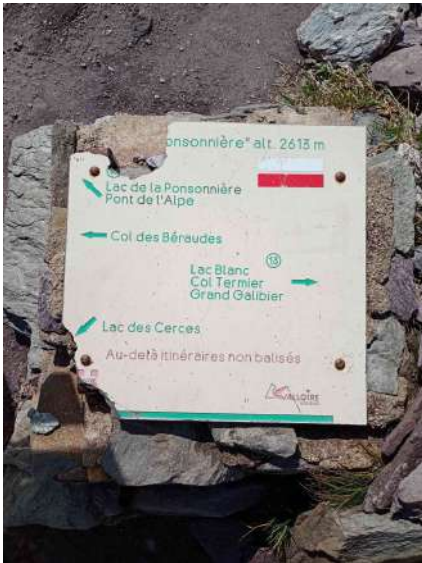
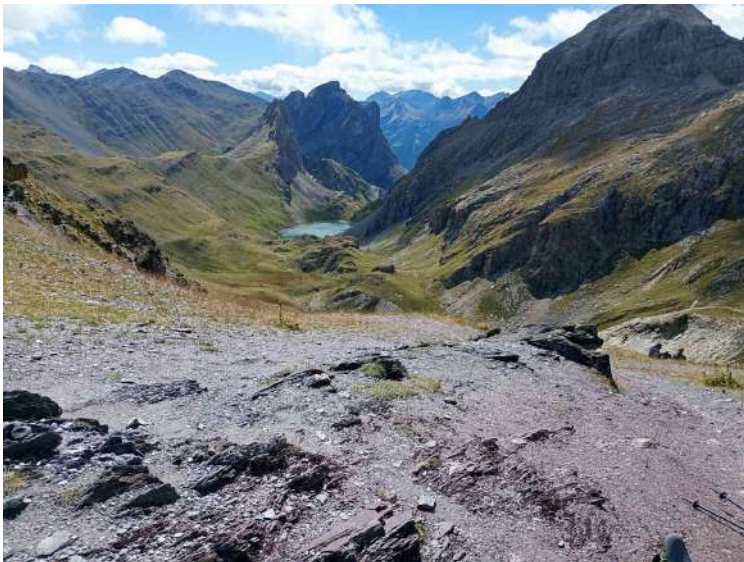
Point d'étape n°37 :

Code	DIR SI4
Signallement	Nature de la signalétique => Poteau directionnel à prévoir
Coordonnées	45.05445, 6.46584
Altitude	2612.3 m
Voie	(voie sans nom)
Commune	Le Monétier-les-Bains (05220)
Description	Plusieurs poteaux directionnels. 1 poteau aux normes de la Savoie. 1 poteau Haute-Alpes qui n'est pas aux normes de la charte du département mais qui est en bon état et avec des bonnes indications. Manque indication GR57

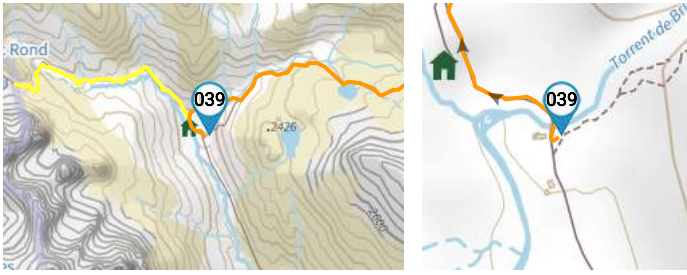
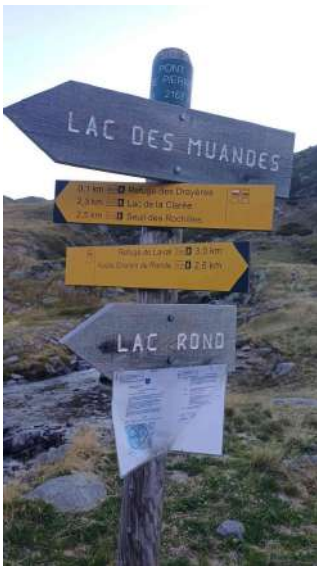
Point d'étape n°39 :

Code	DIR S11
Signallement	Nature de la signalétique => Poteau directionnel à reprendre
Coordonnées	45.08024, 6.50983
Altitude	2164.4 m
Voie	1 Les Drayères
Commune	Névache (05100)
Description	Poteau pas aux normes de la charte du département, mais indications correcte

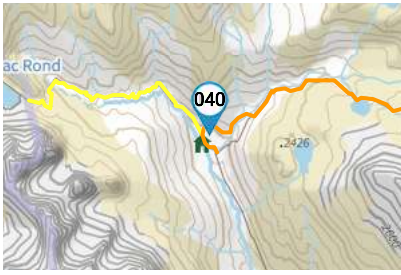
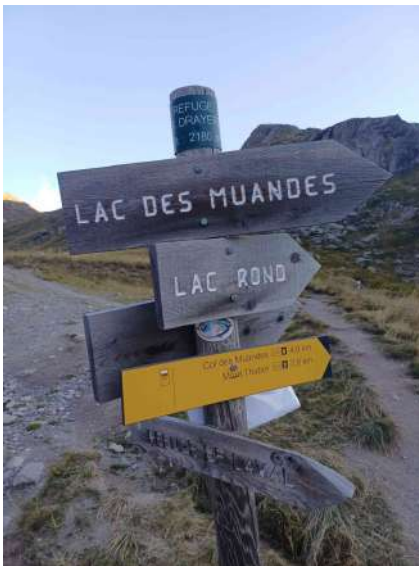
Point d'étape n°40 :

<i>Code</i>	DIR SI1
<i>Signallement</i>	<i>Nature de la signalétique => Poteau directionnel à reprendre</i>
<i>Coordonnées</i>	45.08169, 6.50814
<i>Altitude</i>	2179.5 m
<i>Voie</i>	1 Les Drayères
<i>Commune</i>	Névache (05100)
<i>Description</i>	Poteau pas aux normes de la charte du département, mais indications bonnes. Manque lame GR vers Col des Rochilles

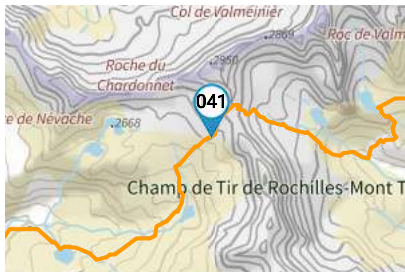
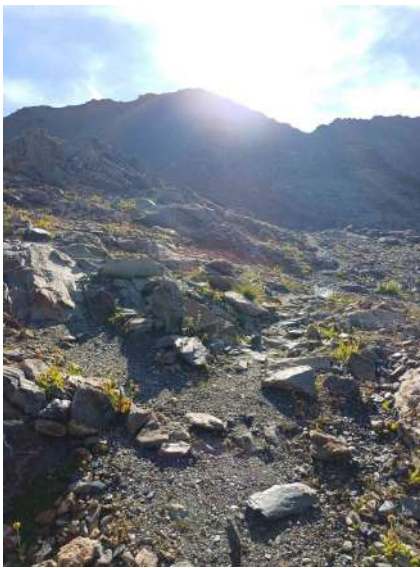
Point d'étape n°41 :

Code	BA1
Signalement	État du balisage => À reprendre
Coordonnées	45.09499, 6.54669
Altitude	2723.0 m
Voie	(voie sans nom)
Commune	Névache (05100)
Description	Manque Croix sur chemin de droite et mettre balise de continuité sur chemin de gauche

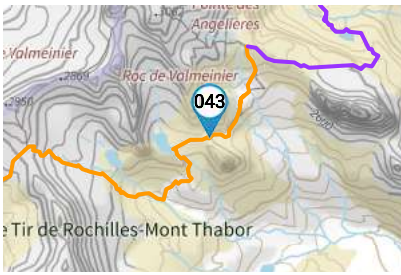
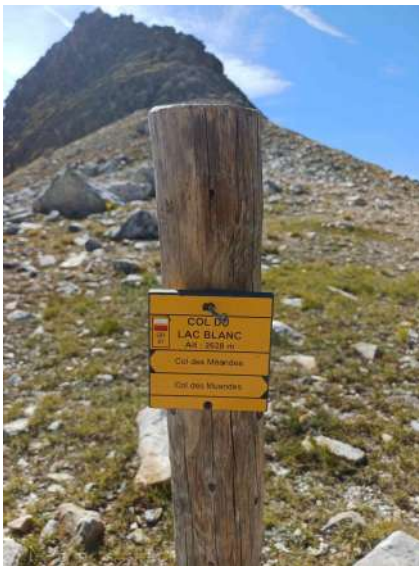
Point d'étape n°43 :

Code	DIR S11
Signallement	Nature de la signalétique => Poteau directionnel à reprendre
Coordonnées	45.09869, 6.57266
Altitude	2627.7 m
Voie	(voie sans nom)
Commune	Névache (05100)
Description	Poteau haute montagne, a refixer et ajouter information de temps et de distance, mais indications correctes

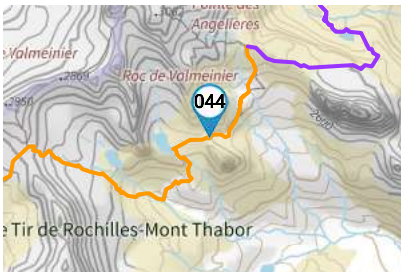
Point d'étape n°44 :

<i>Code</i>	BA1
<i>Signalement</i>	État du balisage => À reprendre
<i>Coordonnées</i>	45.09872, 6.57271
<i>Altitude</i>	2627.5 m
<i>Voie</i>	(voie sans nom)
<i>Commune</i>	Névache (05100)
<i>Description</i>	Ancienne balise sur la gauche à effacer
