Rapport de collecte du GR®57 Tour de la Haute Clarée

Rédaction initiale : 21 octobre 2025
Auteur : FFRandonnée Hautes-Alpes

Ce rapport présente la restitution du diagnostic fait en 2025 sur le GR®57 par le comité FFRandonnée Hautes-Alpes.

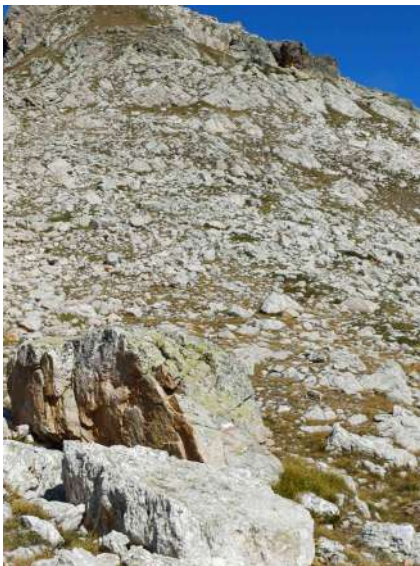
<i>Code</i>	BA1
<i>Signalement</i>	État du balisage => À reprendre
<i>Coordonnées</i>	45.09872, 6.57271
<i>Altitude</i>	2627.5 m
<i>Voie</i>	(voie sans nom)
<i>Commune</i>	Névache (05100)
<i>Description</i>	Ancienne balise sur la gauche à effacer

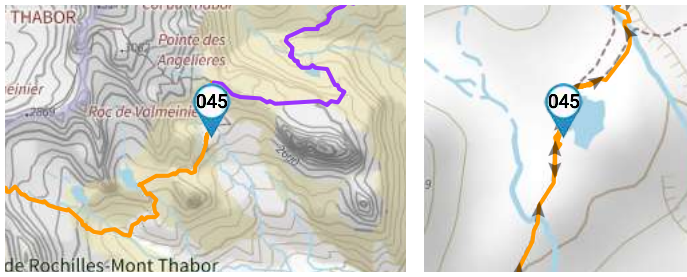
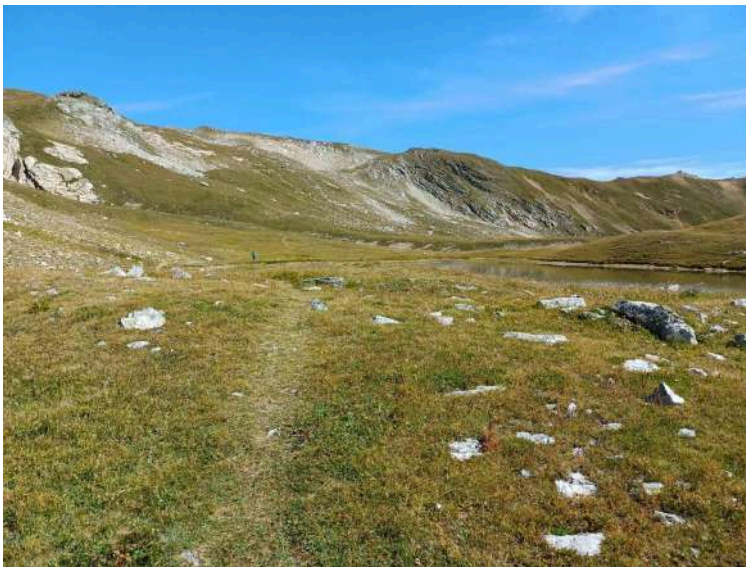
Point d'étape n°45 :

<i>Code</i>	BA1
<i>Signalement</i>	État du balisage => À reprendre
<i>Coordonnées</i>	45.10200, 6.57746
<i>Altitude</i>	2615.9 m
<i>Voie</i>	(voie sans nom)
<i>Commune</i>	Névache (05100)
<i>Description</i>	Le balisage est bien indiqué mais une trace incitative du fait que tout le monde l'emprunte nous emmène sur la droite

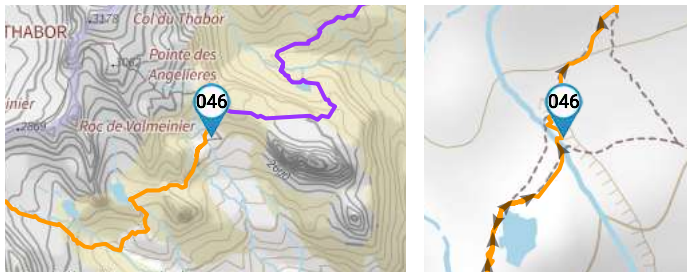
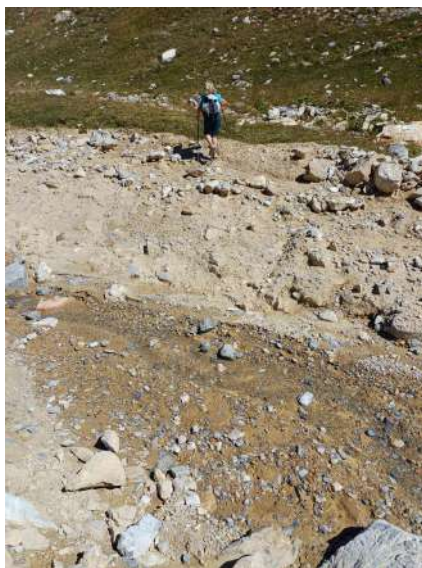
Point d'étape n°46 :

<i>Code</i>	RM
<i>Signalement</i>	<i>Risque du milieu => Passage délicat nécessitant un aménagement</i>
<i>Coordonnées</i>	45.10334, 6.57856
<i>Altitude</i>	2612.8 m
<i>Voie</i>	<i>(voie sans nom)</i>
<i>Commune</i>	Névache (05100)
<i>Description</i>	Sentier disparu par crue torrentielle. Balisage à recréer

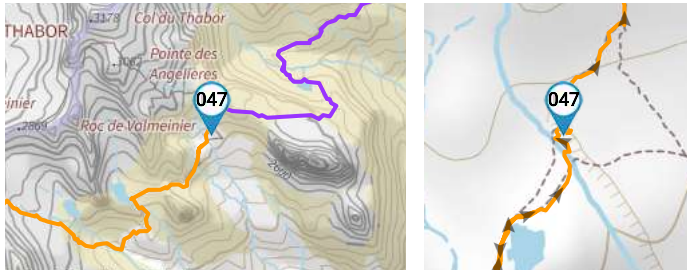
Point d'étape n°47 :

Code	BA1
Signallement	État du balisage => À reprendre
Coordonnées	45.10349, 6.57843
Altitude	2616.1 m
Voie	(voie sans nom)
Commune	Névache (05100)
Description	A rebaliser. Multibalisage incohérent

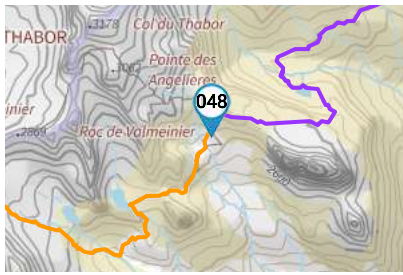
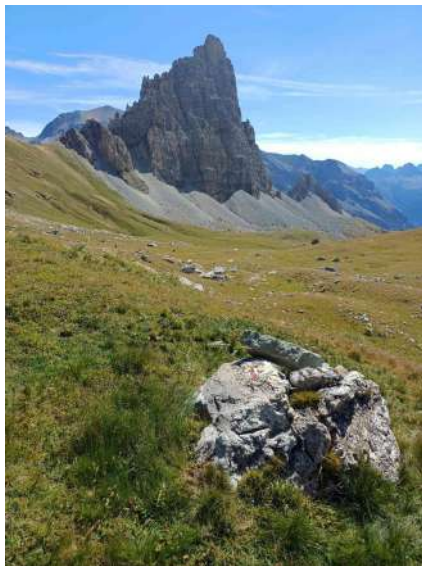
Point d'étape n°48 :

Code	BA1
Signalement	État du balisage => À reprendre
Coordonnées	45.10386, 6.57856
Altitude	2632.9 m
Voie	(voie sans nom)
Commune	Névache (05100)
Description	Balisé mais visiblement pas sur le sentier emprunté par tous et évident sur lequel il y a des jalons et des poteaux

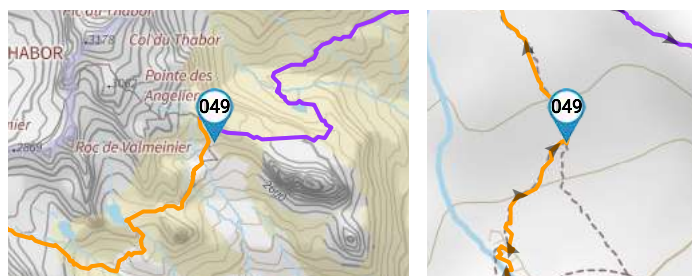
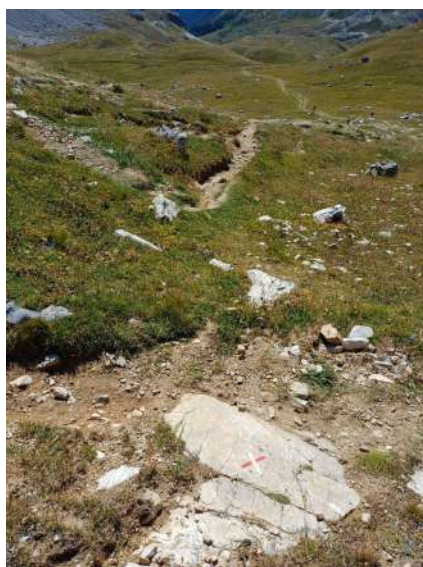
Point d'étape n°49 :

Code	BA1
Signalement	État du balisage => À reprendre
Coordonnées	45.10477, 6.57942
Altitude	2656.9 m
Voie	(voie sans nom)
Commune	Névache (05100)
Description	Point de jonction avec la trace homologuée. Itinéraire bien identifié sur la gauche dans le sens descendant mais balisé en sens montant. Nécessité de débaliser le sens montant et garder la trace homologuée

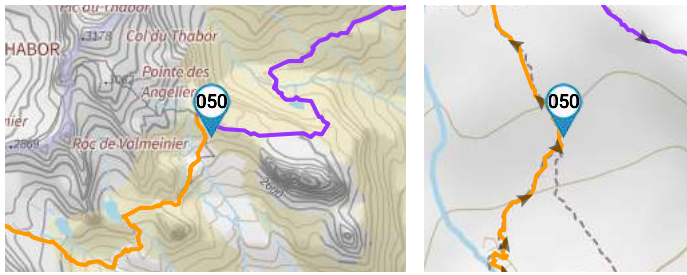
Point d'étape n°50 :

Code	BA1
Signalement	État du balisage => À reprendre
Coordonnées	45.10491, 6.57946
Altitude	2665.0 m
Voie	(voie sans nom)
Commune	Névache (05100)
Description	Incohérence balisage: le sentier part à gauche et non à droite

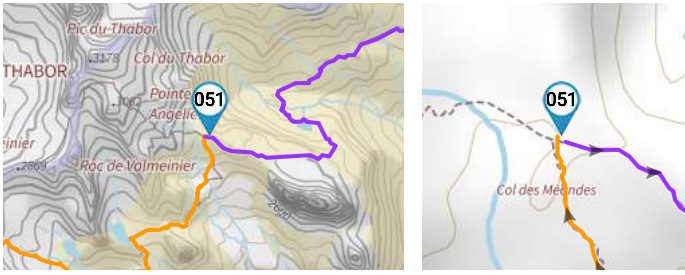
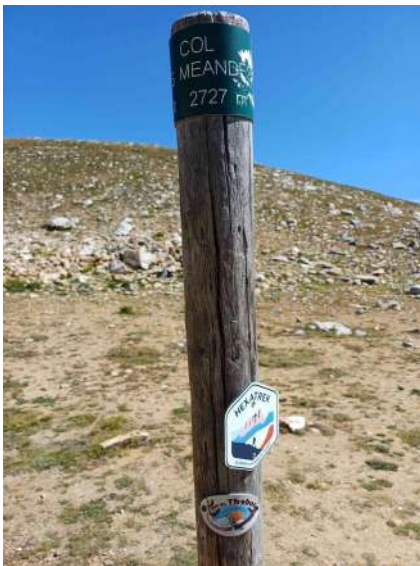
Point d'étape n°51 :

Code	DIR SI1
Signallement	Nature de la signalétique => Poteau directionnel à reprendre
Coordonnées	45.10713, 6.57828
Altitude	2719.6 m
Voie	(voie sans nom)
Commune	Névache (05100)
Description	Manque toutes les lames du poteau, ajouter logo GR.

051	DIR SI1	45.10713, 6.57828	2719.6 m	Névache	Poteau directionnel à reprendre	Manque toutes les lames du poteau, ajouter logo GR.
055	DIR SI1	45.12062, 6.60701	2433.7 m	Modane	Poteau directionnel à reprendre	Lame au norme de la Savoie. Manque lames directionnelles GR57 vers Col de Meandes et Vallee Etroite
065	DIR SI1	45.08380, 6.60910	1898.4 m	Névache	Poteau directionnel à reprendre	2 poteaux incomplets mais bonnes directions!
068	DIR SI0	45.07691, 6.61181	1831.4 m	Névache	Poteau directionnel aux normes et complet	Lames dégradées
070	DIR SI1	45.07086, 6.62194	1762.0 m	Névache	Poteau directionnel à reprendre	Manque lame vers Vallée Etroite
071	DIR SI0	45.07024, 6.62355	1763.1 m	Névache	Poteau directionnel aux normes et complet	
072	DIR SI4	45.07018, 6.62268	1770.7 m	Névache	Poteau directionnel à prévoir	Prévoir un poteau aux normes de la charte du département. le poteau en place et penché, mal fixé et entretenu,

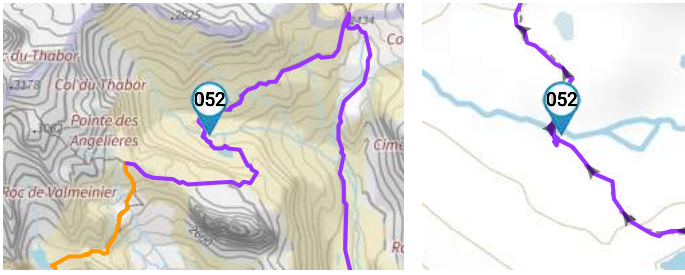
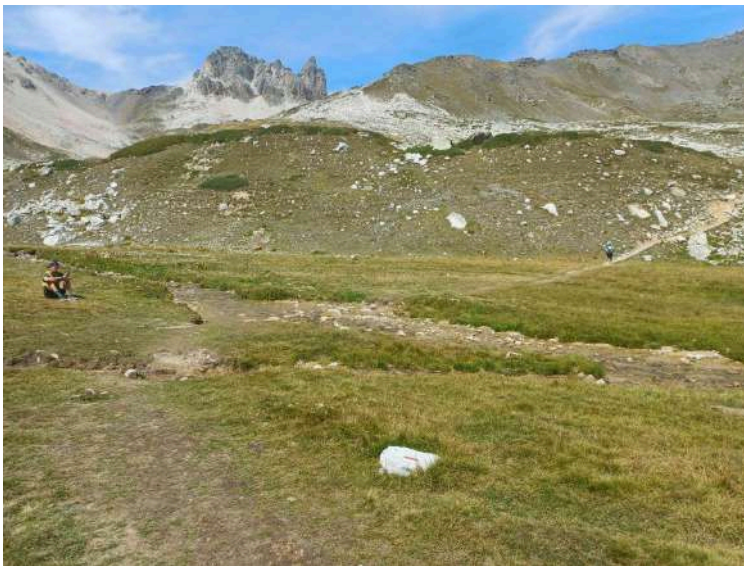
Point d'étape n°52 :

<i>Code</i>	BA1
<i>Signalement</i>	État du balisage => À reprendre
<i>Coordonnées</i>	45.10950, 6.58833
<i>Altitude</i>	2426.4 m
<i>Voie</i>	(voie sans nom)
<i>Commune</i>	Névache (05100)
<i>Description</i>	Poser un tourne à droite pour traverser le ruisseau

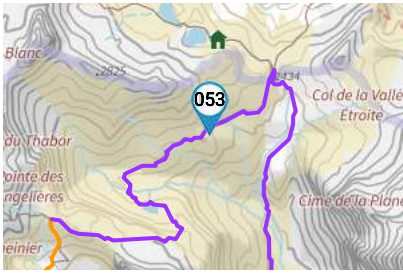
Point d'étape n°53 :

<i>Code</i>	BA1
<i>Signalement</i>	État du balisage => À reprendre
<i>Coordonnées</i>	45.11460, 6.59791
<i>Altitude</i>	2475.8 m
<i>Voie</i>	(voie sans nom)
<i>Commune</i>	Névache (05100)
<i>Description</i>	Supprimer la croix qui n'a plus de raison d'être

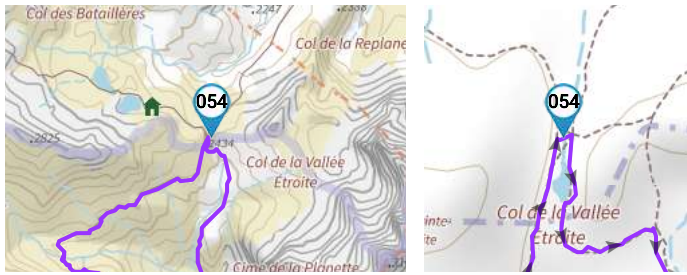
Point d'étape n°54 :

Code	BA1
Signalement	État du balisage => À reprendre
Coordonnées	45.12058, 6.60674
Altitude	2433.4 m
Voie	(voie sans nom)
Commune	Modane (73500)
Description	Poser un tourne à droite pour récupérer le poteau du GR57

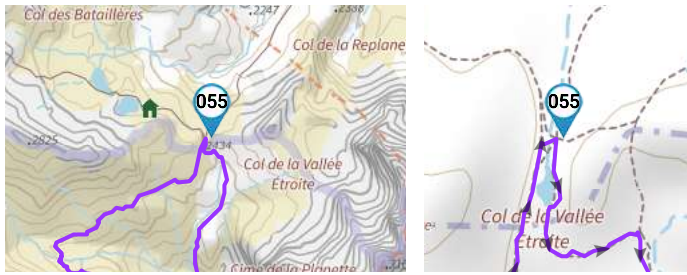
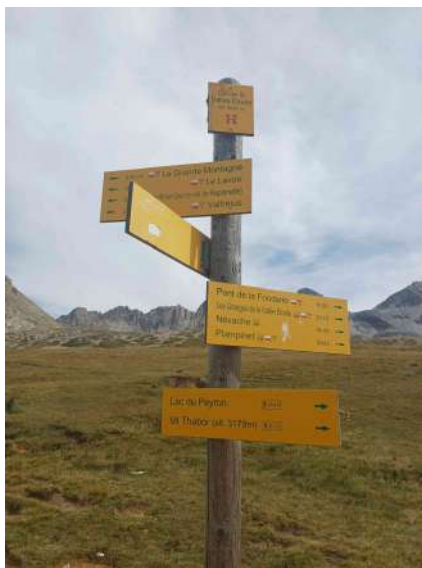
Point d'étape n°55 :

Code	DIR S11
Signallement	Nature de la signalétique => Poteau directionnel à reprendre
Coordonnées	45.12062, 6.60701
Altitude	2433.7 m
Voie	(voie sans nom)
Commune	Modane (73500)
Description	Lame au norme de la Savoie. Manque lames directionnelles GR57 vers Col de Meandes et Vallee Etroite

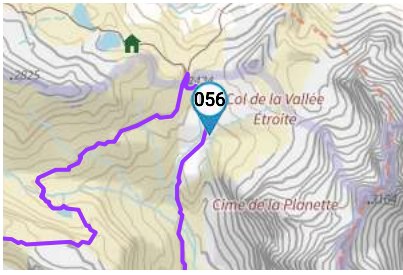
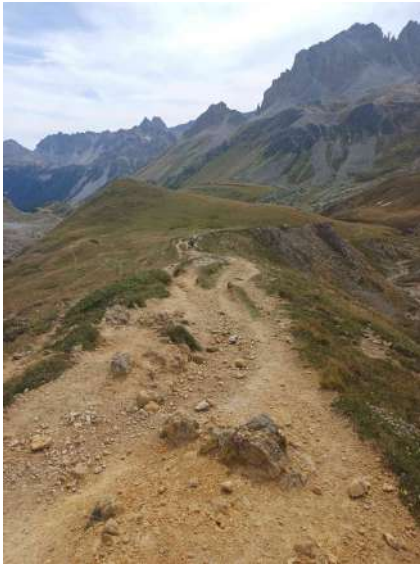
Point d'étape n°56 :

Code	BA1
Signalement	État du balisage => À reprendre
Coordonnées	45.11492, 6.60921
Altitude	2370.4 m
Voie	(voie sans nom)
Commune	Névache (05100)
Description	Balisage inexistant depuis la Croix jusque ce point mais sentier évident

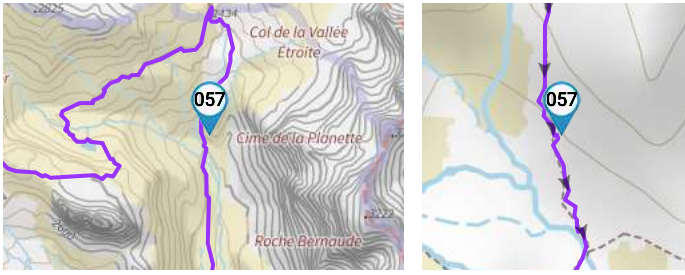
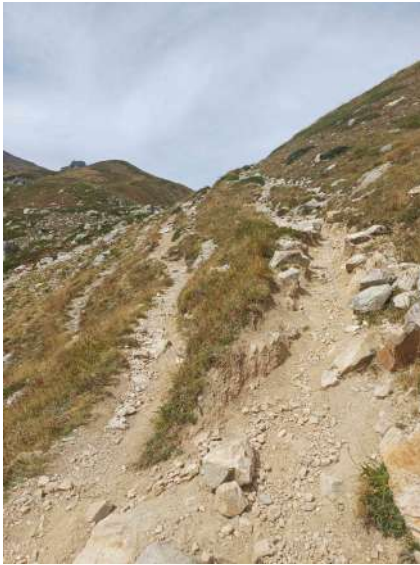
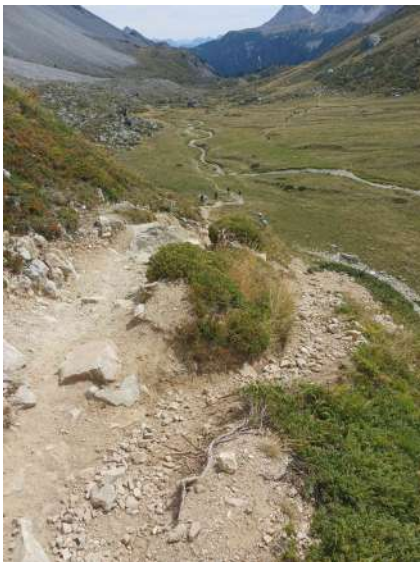
Point d'étape n°57 :

Code	BA1
Signalement	État du balisage => À reprendre
Coordonnées	45.10885, 6.60598
Altitude	2236.4 m
Voie	(voie sans nom)
Commune	Névache (05100)
Description	Passage à baliser pour limiter les multiples sentes

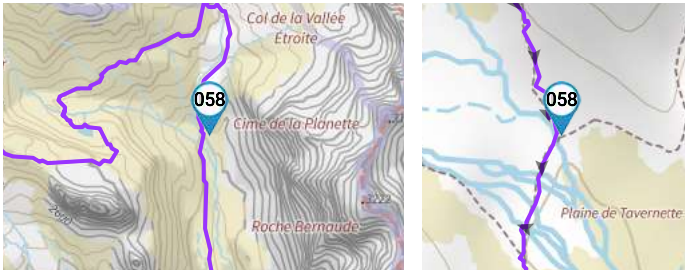
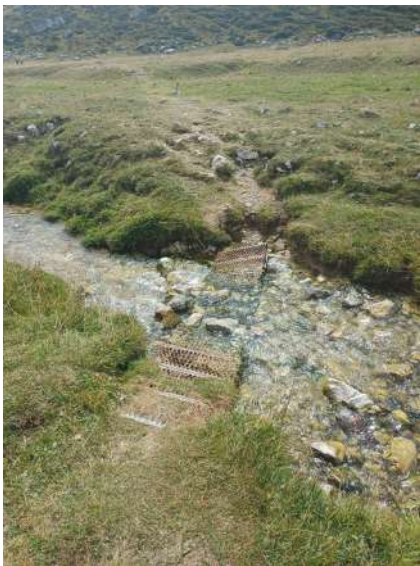
Point d'étape n°58 :

Code	PAS
Signalement	Aménagements dégradés => Passerelle, ponton, pilotis
Coordonnées	45.10754, 6.60645
Altitude	2200.8 m
Voie	(voie sans nom)
Commune	Névache (05100)
Description	Passerelle à restaurer

N°	Code	Coordonnées	Alt.	Commune	Objet	Description
058	PAS	45.10754, 6.60645	2200.8 m	Névache	Passerelle, ponton, pilotis	Passerelle à restaurer

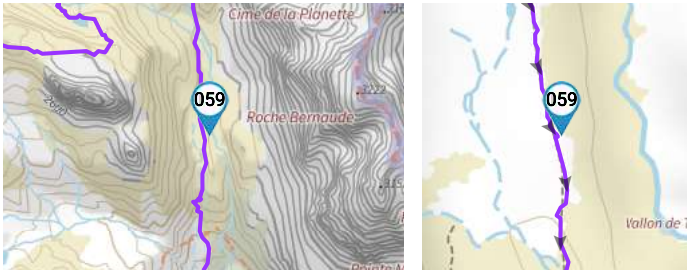
Point d'étape n°59 :

Code	BA1
Signalement	État du balisage => À reprendre
Coordonnées	45.09759, 6.60707
Altitude	2174.1 m
Voie	(voie sans nom)
Commune	Névache (05100)
Description	Améliorer balisage pour éviter multi-sentes

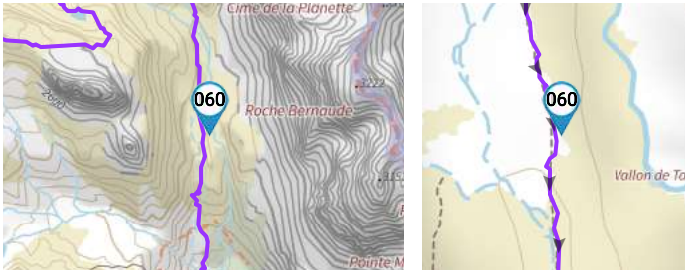
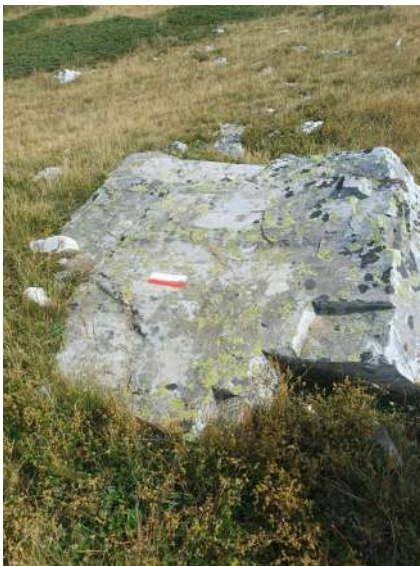
Point d'étape n°60 :

Code	BA1
Signalement	État du balisage => À reprendre
Coordonnées	45.09706, 6.60724
Altitude	2166.6 m
Voie	(voie sans nom)
Commune	Névache (05100)
Description	Respecter la charte !

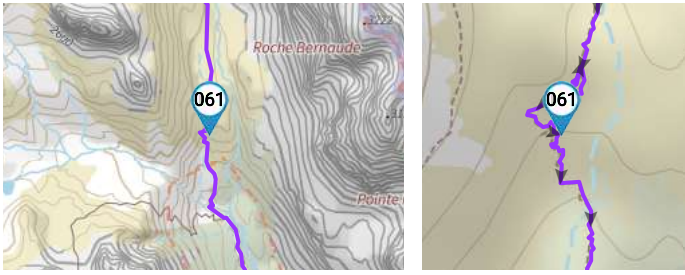
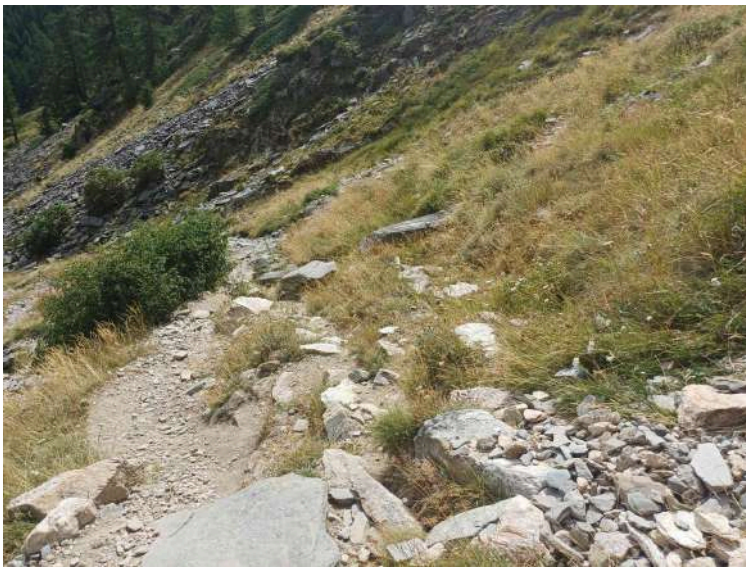
Point d'étape n°61 :

Code	BA1
Signalement	État du balisage => À reprendre
Coordonnées	45.09137, 6.60623
Altitude	2073.3 m
Voie	(voie sans nom)
Commune	Névache (05100)
Description	Baliser pour éviter les multi-sentes

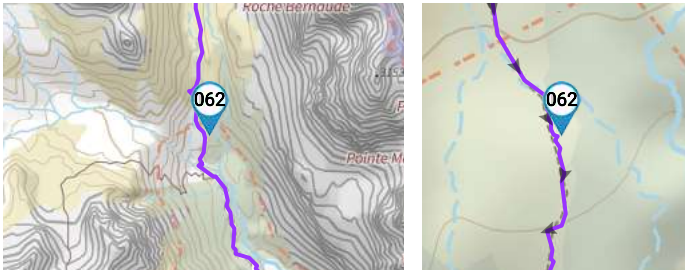
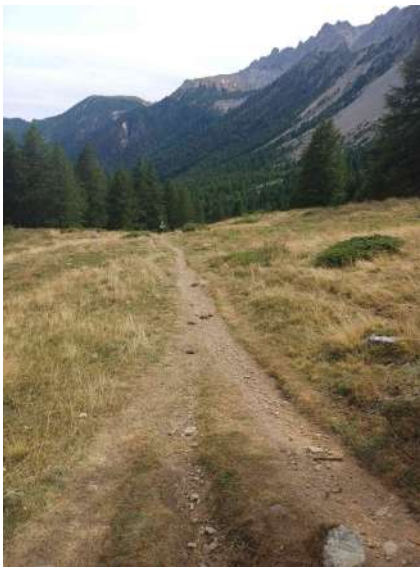
Point d'étape n°62 :

Code	BA1
Signalement	État du balisage => À reprendre
Coordonnées	45.08761, 6.60766
Altitude	1978.3 m
Voie	(voie sans nom)
Commune	Névache (05100)
Description	Absence de balisage de continuité même si sentier évident

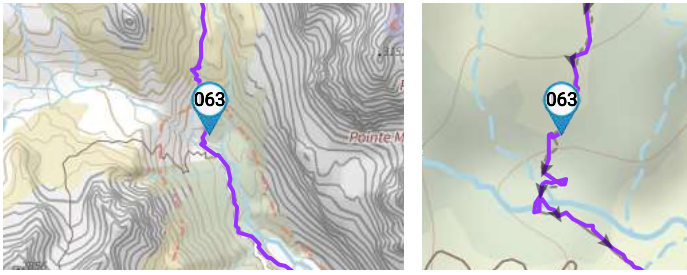
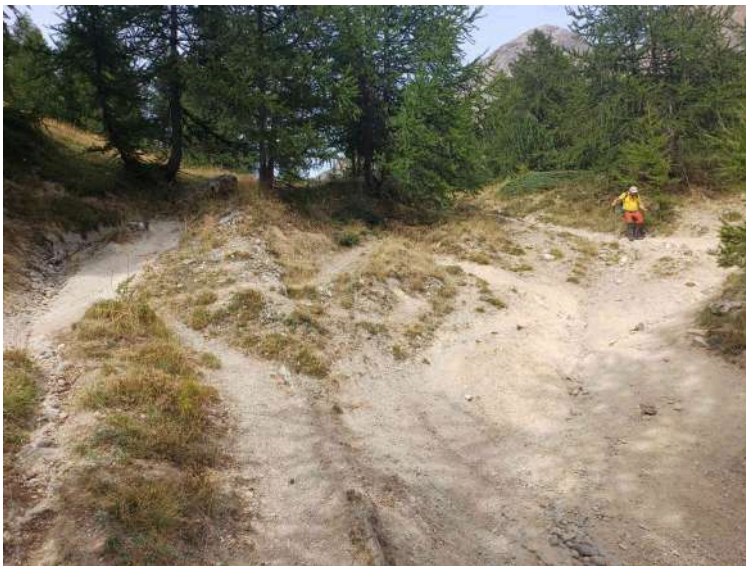
Point d'étape n°63 :

<i>Code</i>	BA1
<i>Signalement</i>	État du balisage => À reprendre
<i>Coordonnées</i>	45.08564, 6.60724
<i>Altitude</i>	1924.3 m
<i>Voie</i>	(voie sans nom)
<i>Commune</i>	Névache (05100)
<i>Description</i>	Le raidillon est balisé alors qu'un sentier tout à fait correct est à côté!

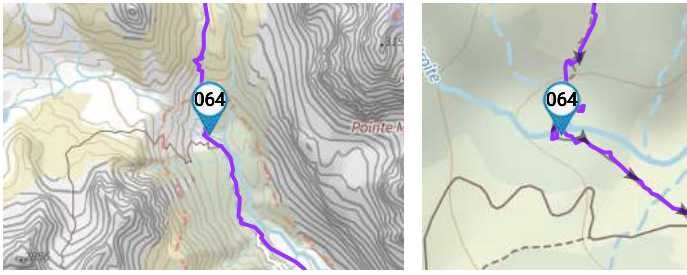
Point d'étape n°64 :

<i>Code</i>	BA1
<i>Signalement</i>	État du balisage => À reprendre
<i>Coordonnées</i>	45.08481, 6.60697
<i>Altitude</i>	1909.9 m
<i>Voie</i>	(voie sans nom)
<i>Commune</i>	Névache (05100)
<i>Description</i>	Indiquer que le GR emprunte la passerelle et croix sur chemin de gauche

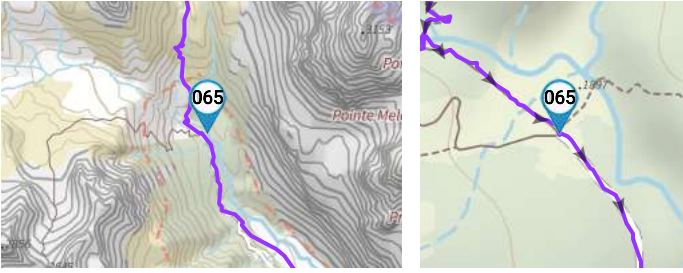
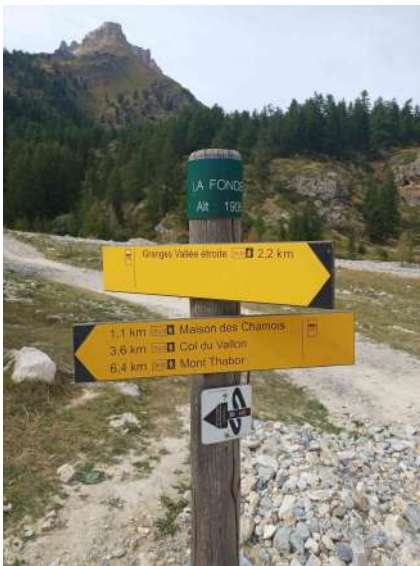
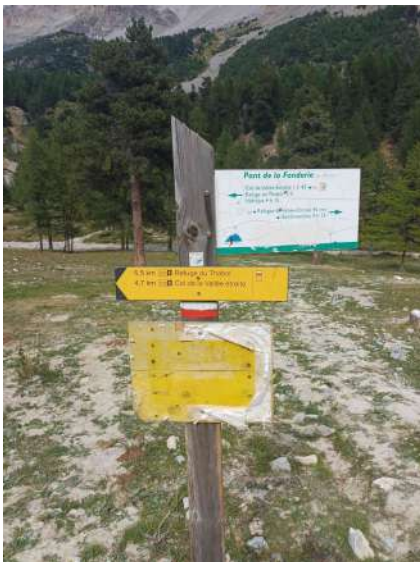
Point d'étape n°65 :

Code	DIR SI1
Signallement	Nature de la signalétique => Poteau directionnel à reprendre
Coordonnées	45.08380, 6.60910
Altitude	1898.4 m
Voie	(voie sans nom)
Commune	Névache (05100)
Description	2 poteaux incomplets mais bonnes directions!

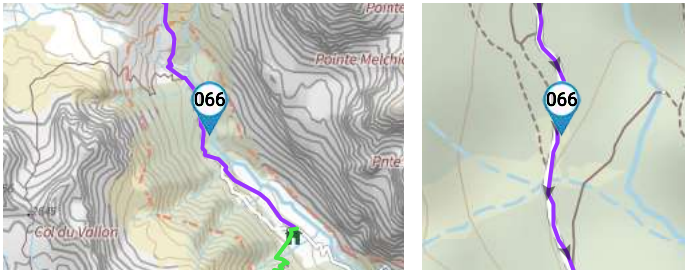
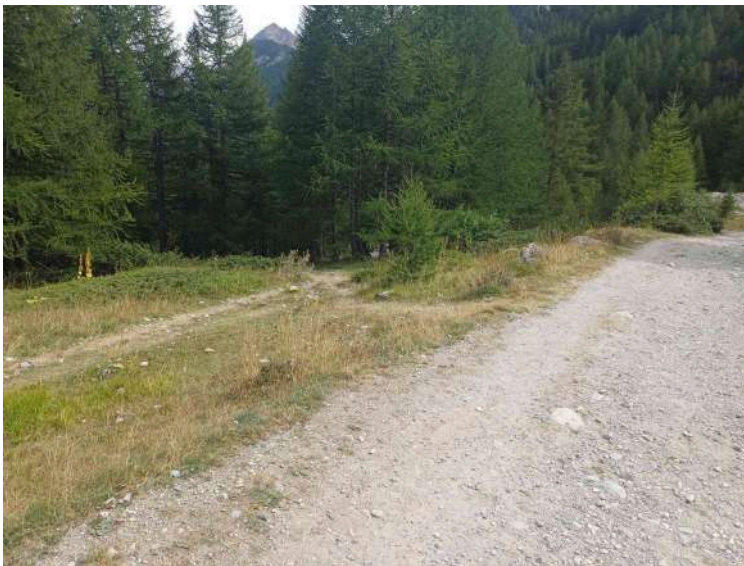
Point d'étape n°66 :

<i>Code</i>	BA1
<i>Signalement</i>	État du balisage => À reprendre
<i>Coordonnées</i>	45.07857, 6.61148
<i>Altitude</i>	1844.8 m
<i>Voie</i>	(voie sans nom)
<i>Commune</i>	Névache (05100)
<i>Description</i>	Poser croix sur chemin descendant

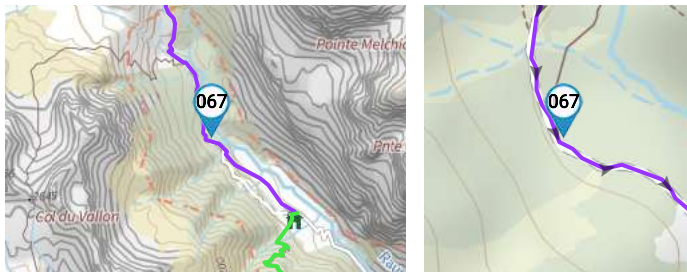
Point d'étape n°67 :

<i>Code</i>	BA1
<i>Signalement</i>	État du balisage => À reprendre
<i>Coordonnées</i>	45.07701, 6.61177
<i>Altitude</i>	1832.6 m
<i>Voie</i>	(voie sans nom)
<i>Commune</i>	Névache (05100)
<i>Description</i>	Poser croix sur chemin menant au Lac Vert

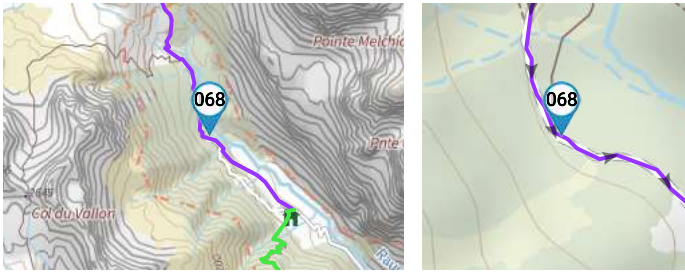
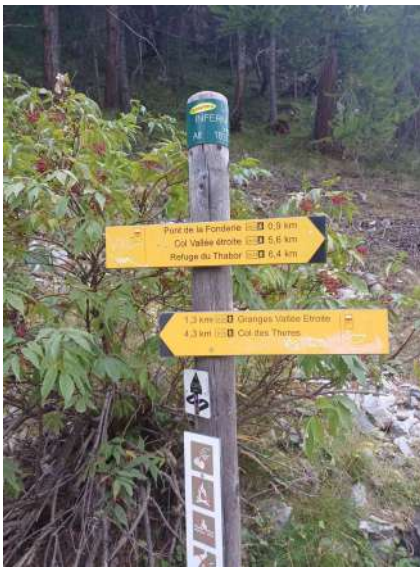
Point d'étape n°68 :

Code	DIR S10
Signallement	Nature de la signalétique => Poteau directionnel aux normes et complet
Coordonnées	45.07691, 6.61181
Altitude	1831.4 m
Voie	(voie sans nom)
Commune	Névache (05100)
Description	Lames dégradées

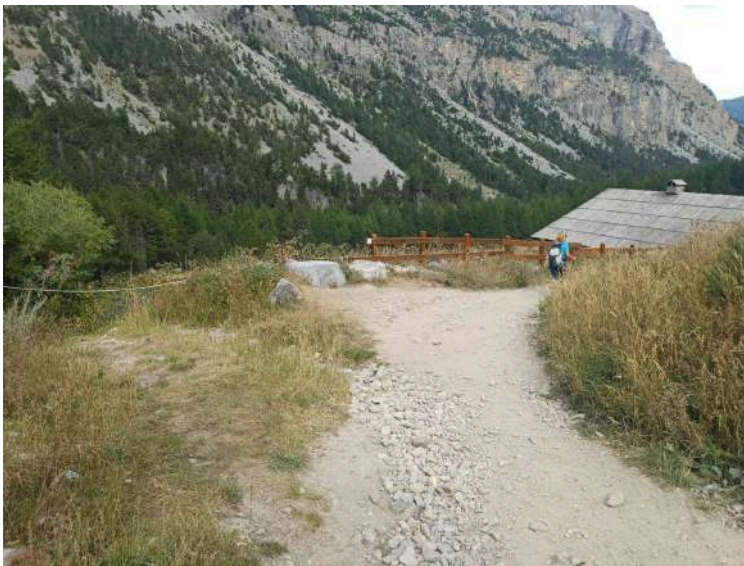
Point d'étape n°69 :

Code	BA1
Signalement	État du balisage => À reprendre
Coordonnées	45.07509, 6.61479
Altitude	1811.8 m
Voie	(voie sans nom)
Commune	Névache (05100)
Description	Mettre balise à proximité de la rambarde (pour sens descendant)

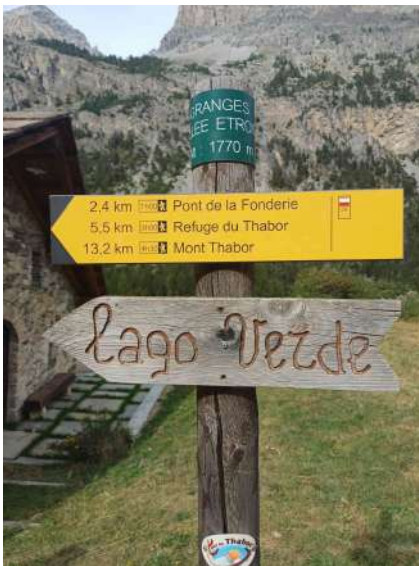
Point d'étape n°70 :

Code	DIR S11
Signallement	Nature de la signalétique => Poteau directionnel à reprendre
Coordonnées	45.07086, 6.62194
Altitude	1762.0 m
Voie	3 Les Grandes de la Vallée Etroite
Commune	Névache (05100)
Description	Manque lame vers Vallée Etroite

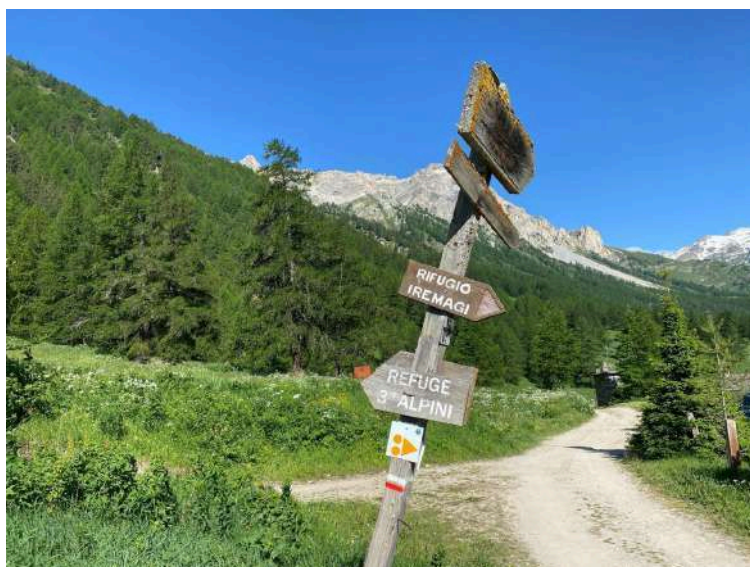
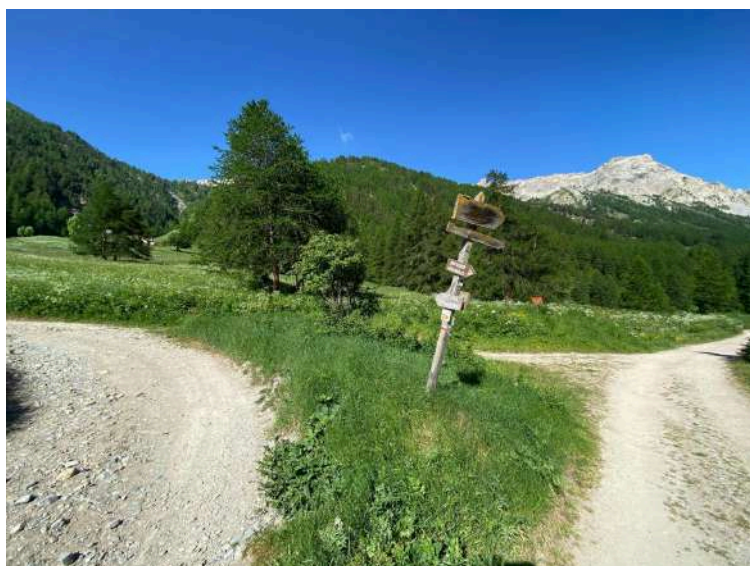
Point d'étape n°72 :

Code	DIR SI4
Signalement	Nature de la signalétique => Poteau directionnel à prévoir
Coordonnées	45.07018, 6.62268
Altitude	1770.7 m
Voie	Les Grandes de la Vallée Etroite
Commune	Névache (05100)
Description	Prévoir un poteau aux normes de la charte du département. le poteau en place et penché, mal fixé et entretenu,

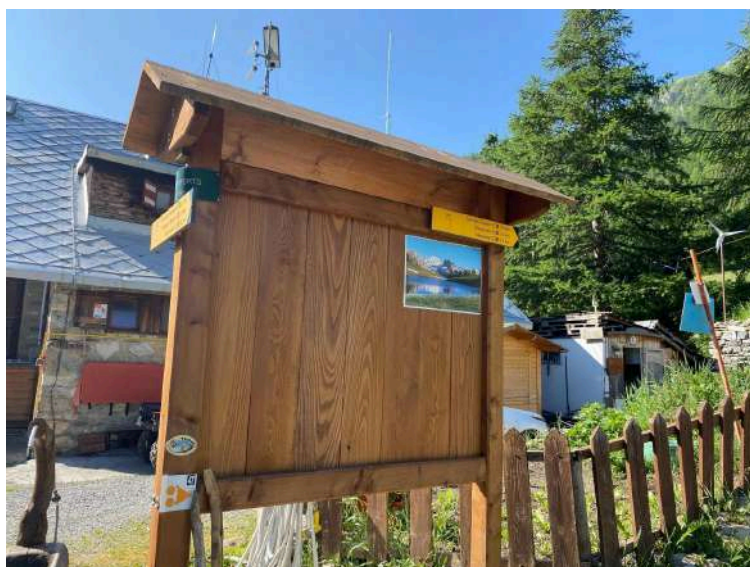
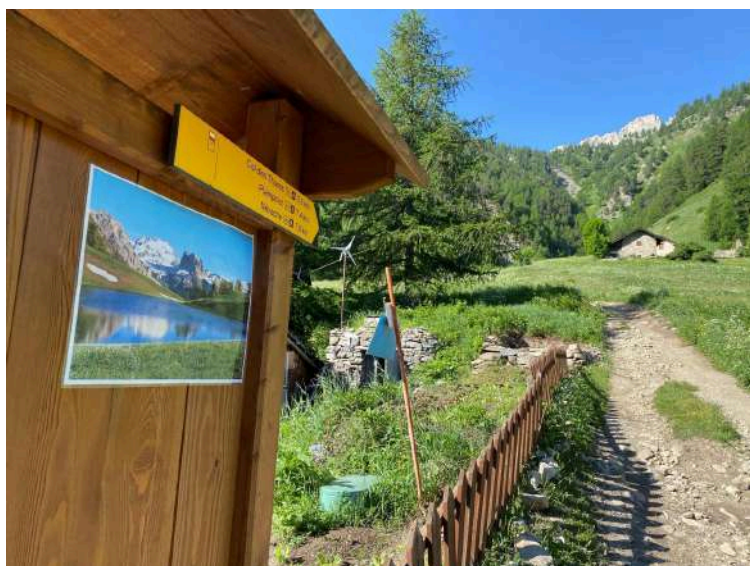
Point d'étape n°73 :

Code	DIR SI1
Signallement	Nature de la signalétique => Poteau directionnel à reprendre
Coordonnées	45.06980, 6.62293
Altitude	1775.5 m
Voie	1 Les Grandes de la Vallée Etroite
Commune	Névache (05100)
Description	Prévoir de mettre un vrai poteau directionnel plutôt que de les fixer sur le panneau indicateur. Les lames sont en bons états

073	DIR SI1	45.06980, 6.62293	1775.5 m	Névache	Poteau directionnel à reprendre	Prévoir de mettre un vrai poteau directionnel plutôt que de les fixer sur le panneau indicateur. Les lames sont en bons états
074	DIR SI1	45.06756, 6.62092	1834.4 m	Névache	Poteau directionnel à reprendre	Poteau pas aux normes de la charte du département et en mauvais état.
075	DIR SI4	45.05435, 6.63099	2195.4 m	Névache	Poteau directionnel à prévoir	Prévoir un poteau directionnel pour marquer le Col des Thures matérialisé par une pierre taillée
076	DIR SI1	45.04360, 6.63266	2101.3 m	Névache	Poteau directionnel à reprendre	Poteau pas aux normes de la charte du département, éloigné du sentier
077	DIR SI1	45.04173, 6.63541	2077.2 m	Névache	Poteau directionnel à reprendre	Poteau aux normes du département, mais il manque des indications en direction de la vallée Étroites.
081	DIR SI1	45.03629, 6.64463	2215.8 m	Névache	Poteau directionnel à reprendre	Poteau pas aux normes du département mais directions bonnes, indication de temps à reprendre.

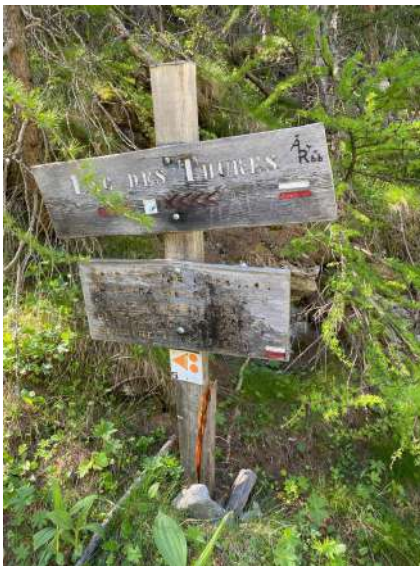
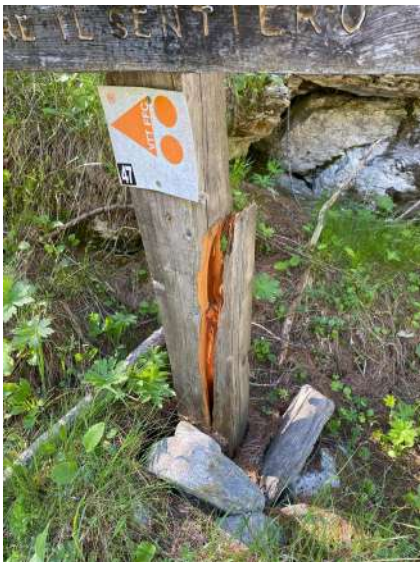
Point d'étape n°74 :

Code	DIR SI1
Signallement	Nature de la signalétique => Poteau directionnel à reprendre
Coordonnées	45.06756, 6.62092
Altitude	1834.4 m
Voie	(voie sans nom)
Commune	Névache (05100)
Description	Poteau pas aux normes de la charte du département et en mauvais état.

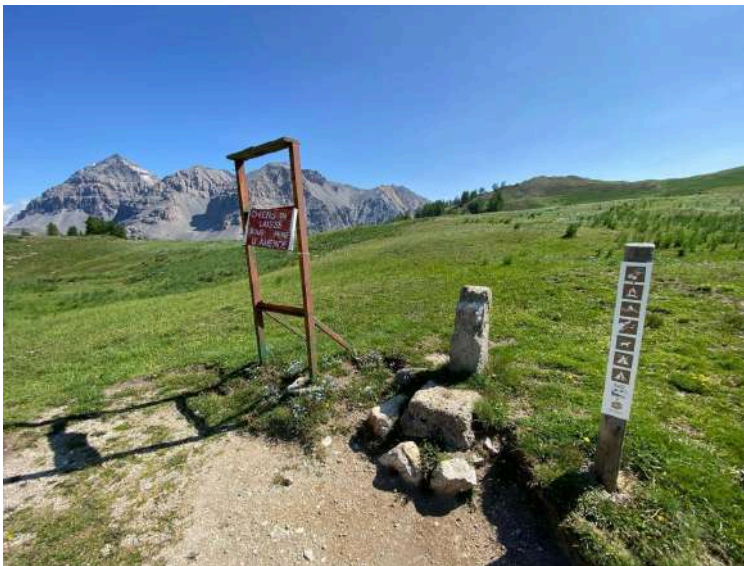
Point d'étape n°75 :

Code	DIR SI4
Signalement	Nature de la signalétique => Poteau directionnel à prévoir
Coordonnées	45.05435, 6.63099
Altitude	2195.4 m
Voie	(voie sans nom)
Commune	Névache (05100)
Description	Prévoir un poteau directionnel pour marquer le Col des Thures matérialisé par une pierre taillée

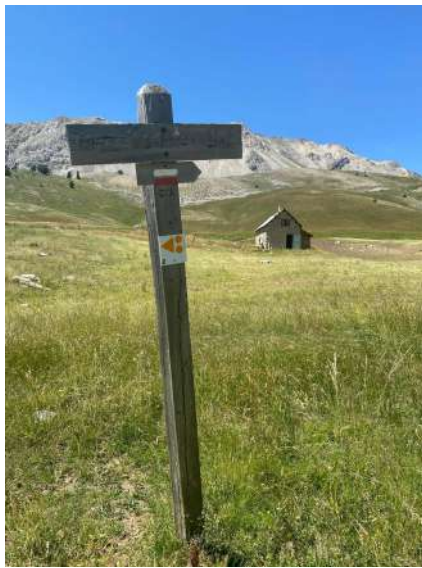
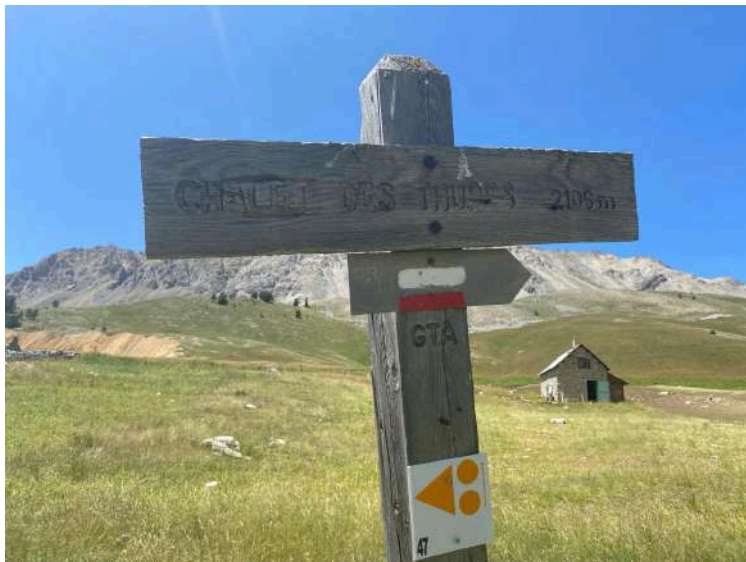
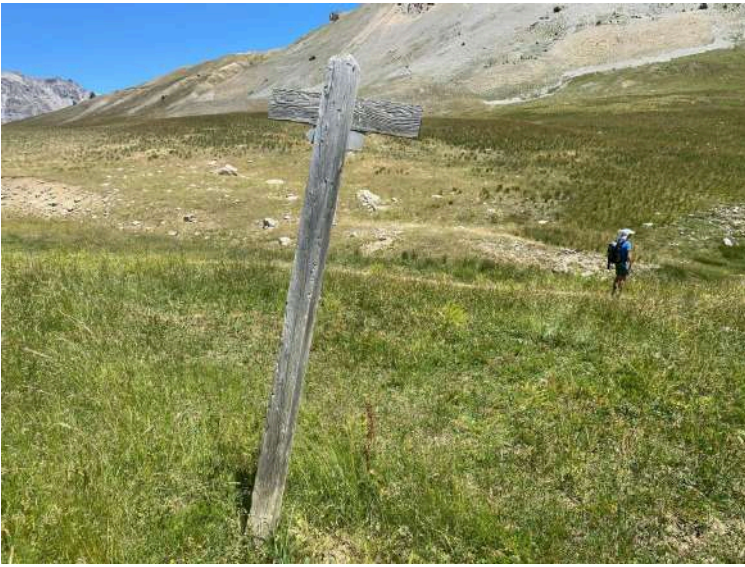
Point d'étape n°76 :

Code	DIR SI1
Signalement	Nature de la signalétique => Poteau directionnel à reprendre
Coordonnées	45.04360, 6.63266
Altitude	2101.3 m
Voie	(voie sans nom)
Commune	Névache (05100)
Description	Poteau pas aux normes de la charte du département, éloigné du sentier

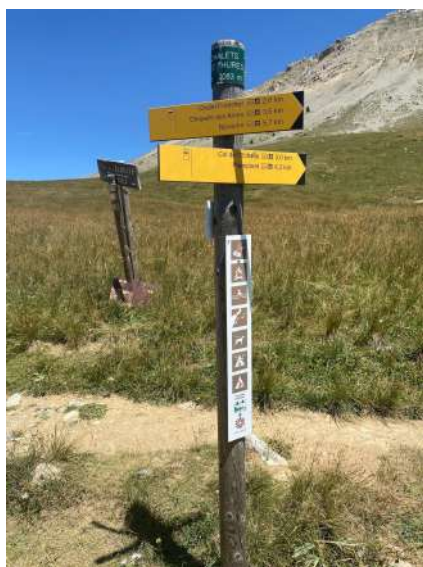
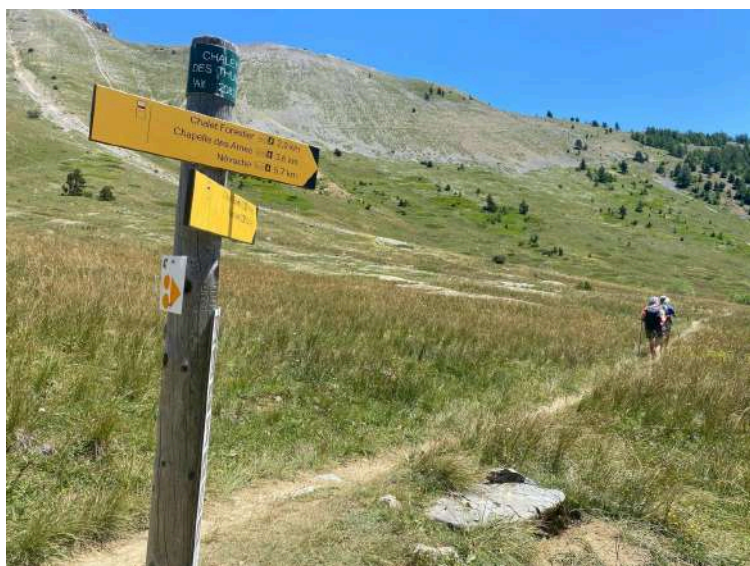
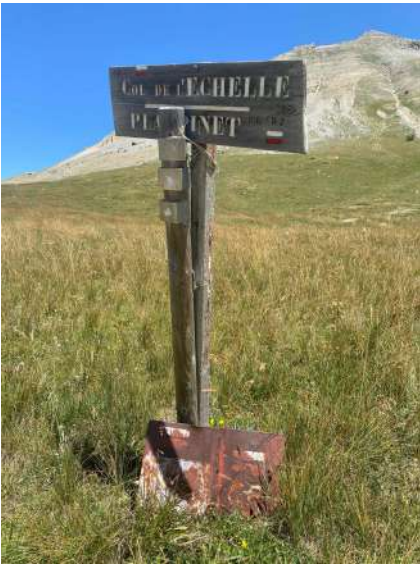
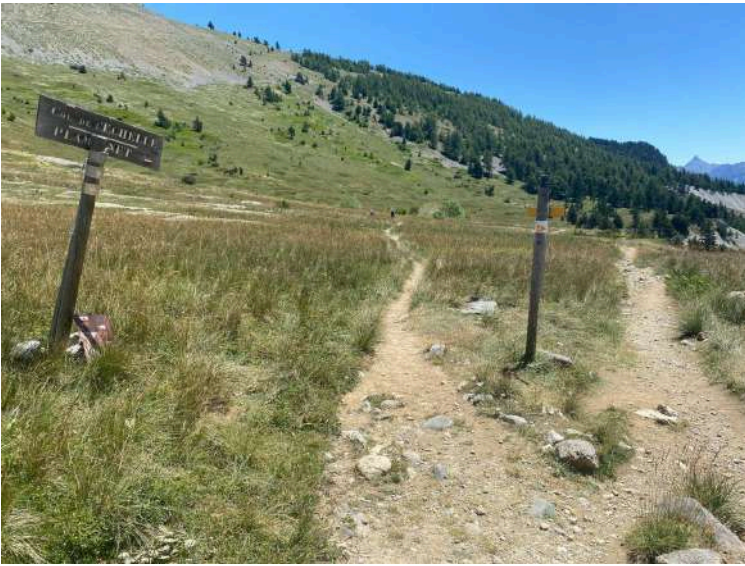
Point d'étape n°77 :

Code	DIR S11
Signallement	Nature de la signalétique => Poteau directionnel à reprendre
Coordonnées	45.04173, 6.63541
Altitude	2077.2 m
Voie	(voie sans nom)
Commune	Névache (05100)
Description	Poteau aux normes du département, mais il manque des indications en direction de la vallée Étroites.

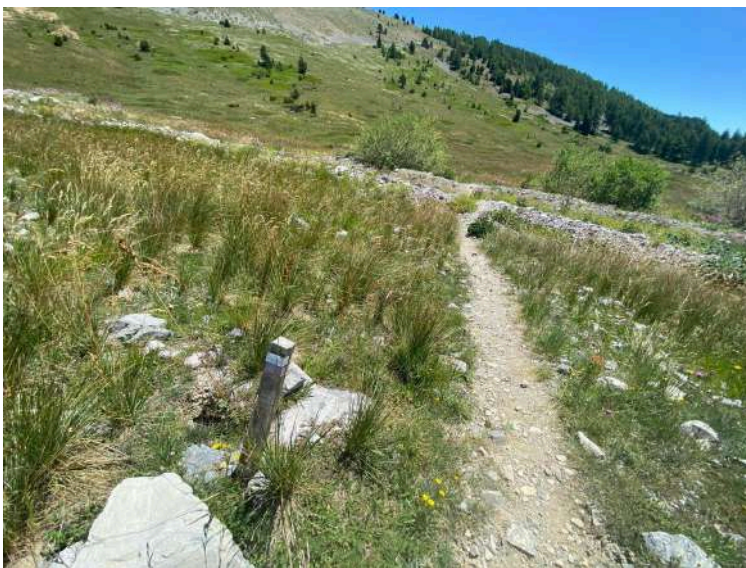
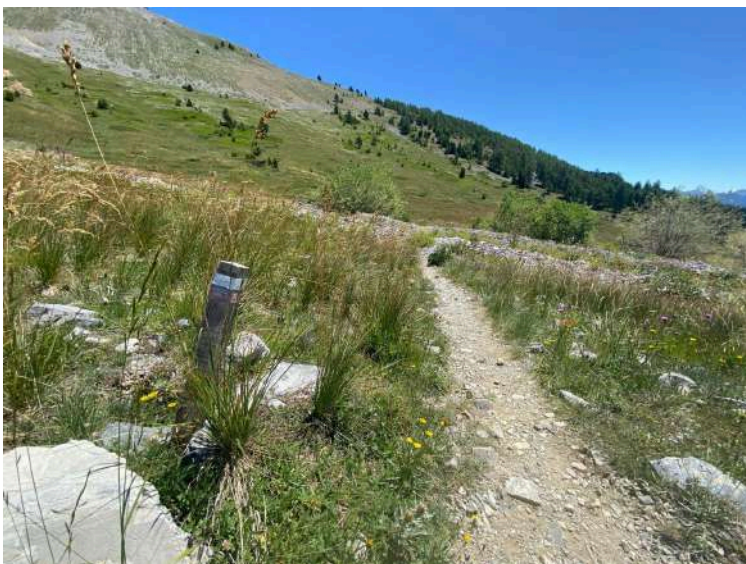
Point d'étape n°78 :

Code	BA1
Signalement	État du balisage => À reprendre
Coordonnées	45.04123, 6.63663
Altitude	2076.8 m
Voie	(voie sans nom)
Commune	Névache (05100)
Description	Jalon ancien, branlant sur sa base

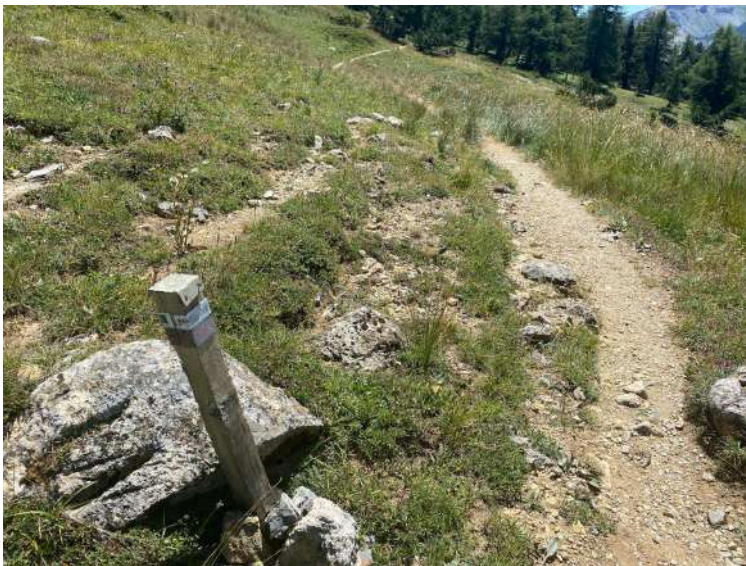
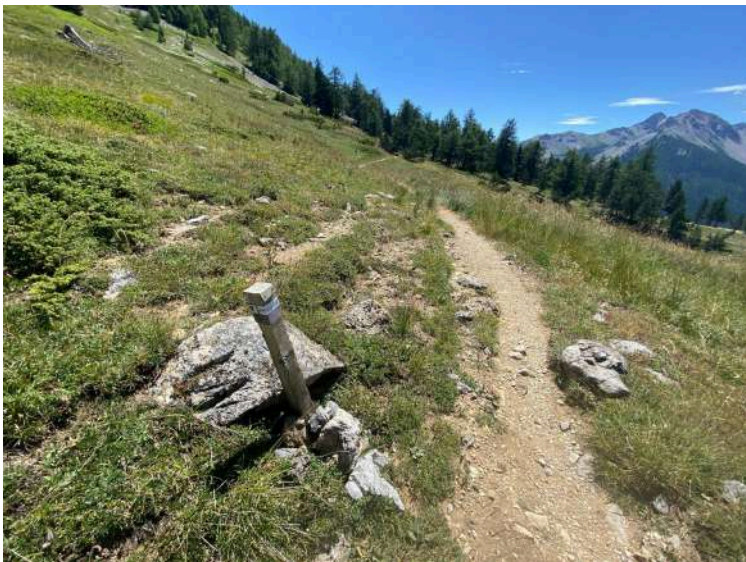
Point d'étape n°79 :

Code	BA1
Signalement	État du balisage => À reprendre
Coordonnées	45.04021, 6.63785
Altitude	2079.1 m
Voie	(voie sans nom)
Commune	Névache (05100)
Description	Jalon à reprendre

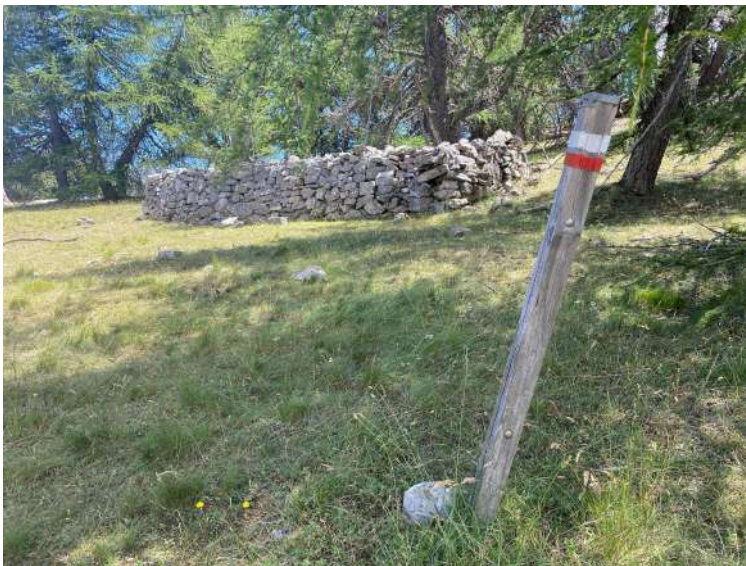
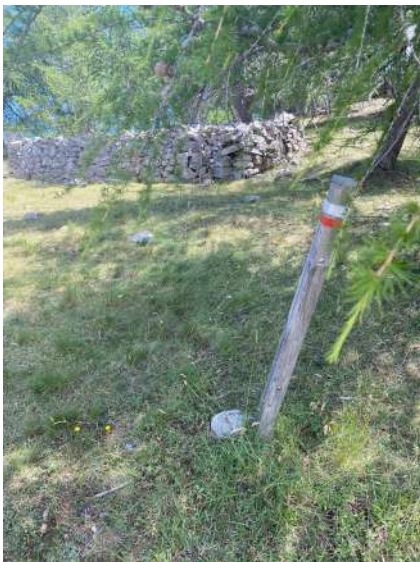
Point d'étape n°80 :

Code	BA1
Signalement	État du balisage => À reprendre
Coordonnées	45.03484, 6.64404
Altitude	2203.0 m
Voie	(voie sans nom)
Commune	Névache (05100)
Description	Ancien jalon de balisage à reprendre.

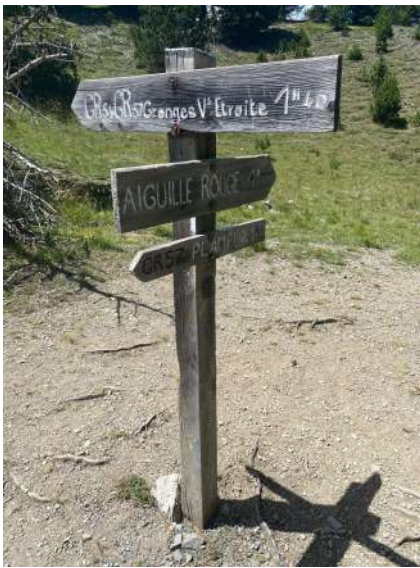
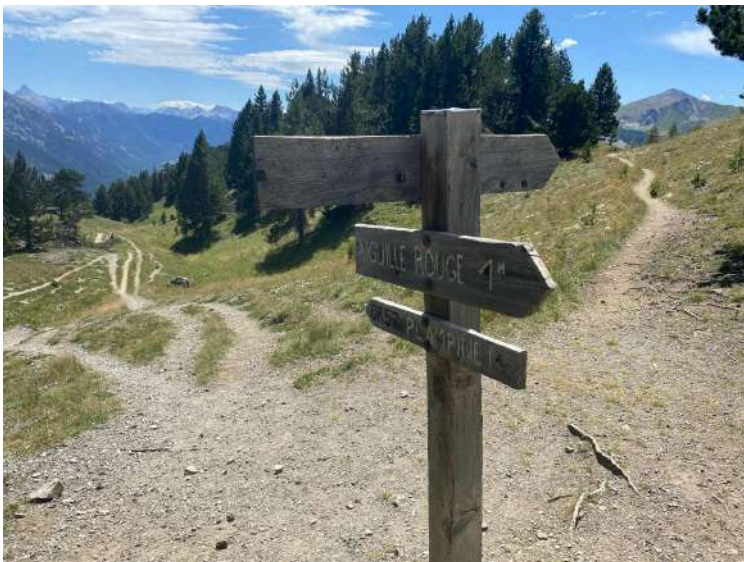
Point d'étape n°81 :

Code	DIR S11
Signallement	Nature de la signalétique => Poteau directionnel à reprendre
Coordonnées	45.03629, 6.64463
Altitude	2215.8 m
Voie	(voie sans nom)
Commune	Névache (05100)
Description	Poteau pas aux normes du département mais directions bonnes, indication de temps à reprendre.

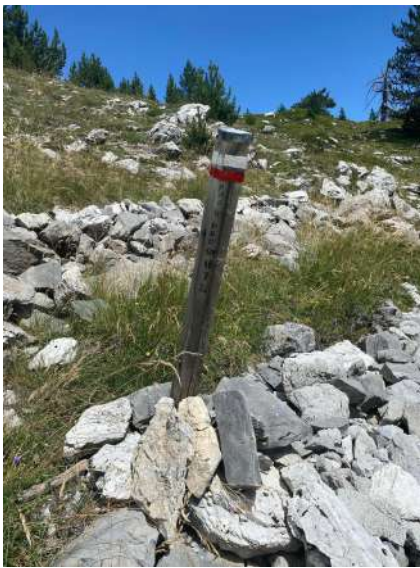
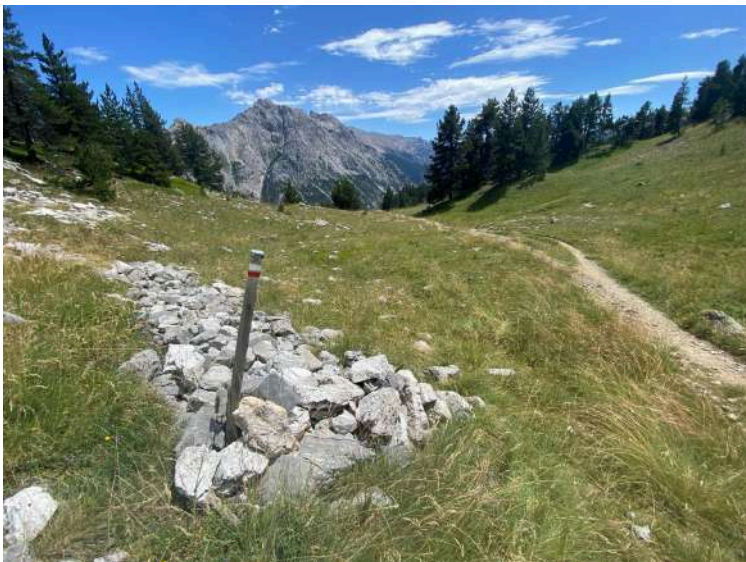
Point d'étape n°82 :

Code	BA1
Signalement	État du balisage => À reprendre
Coordonnées	45.03507, 6.64528
Altitude	2191.6 m
Voie	(voie sans nom)
Commune	Névache (05100)
Description	Jalon de balisage en mauvais état, branlant sur base
