Rapport de collecte du GR®57 Tour de la Haute Clarée

Rédaction initiale : 21 octobre 2025
Auteur : FFRandonnée Hautes-Alpes

Ce rapport présente la restitution du diagnostic fait en 2025 sur le GR®57 par le comité FFRandonnée Hautes-Alpes.

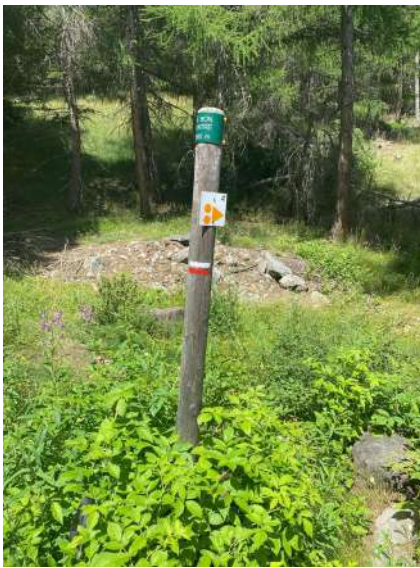
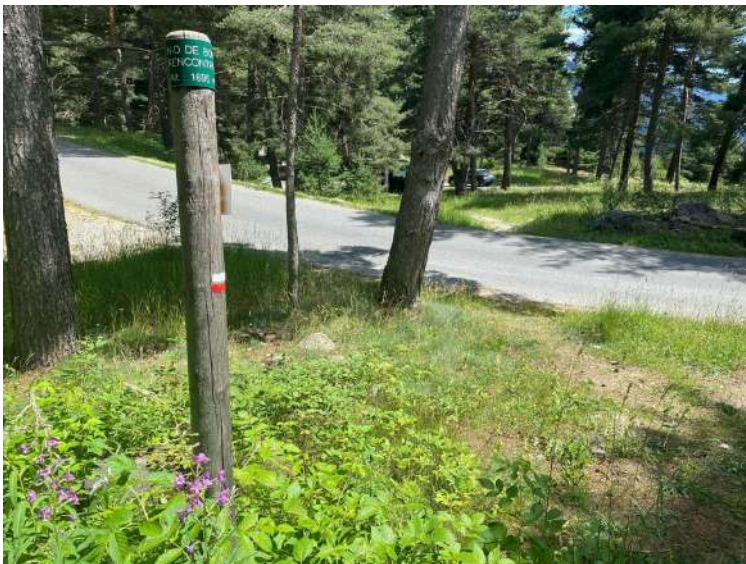
Point d'étape n°84 :

Code	DIR SI1
Signallement	Nature de la signalétique => Poteau directionnel à reprendre
Coordonnées	45.02144, 6.65374
Altitude	1704.4 m
Voie	(voie sans nom)
Commune	Névache (05100)
Description	Toutes les lames ont été arrachées

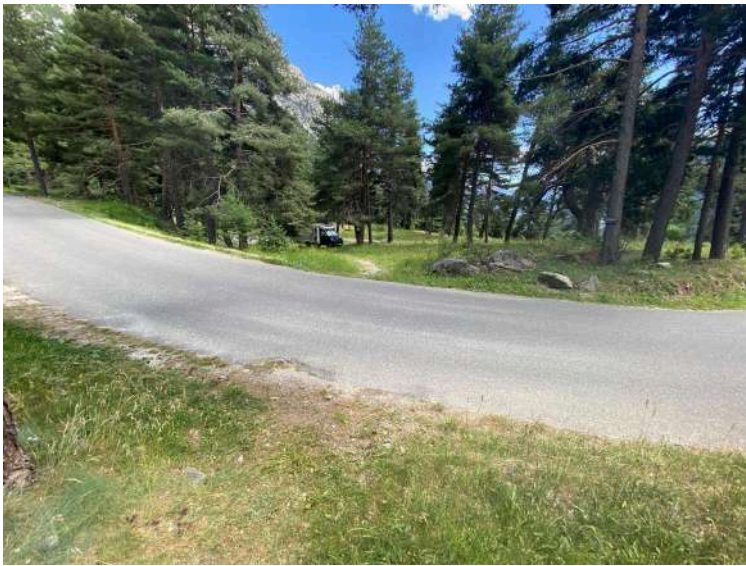
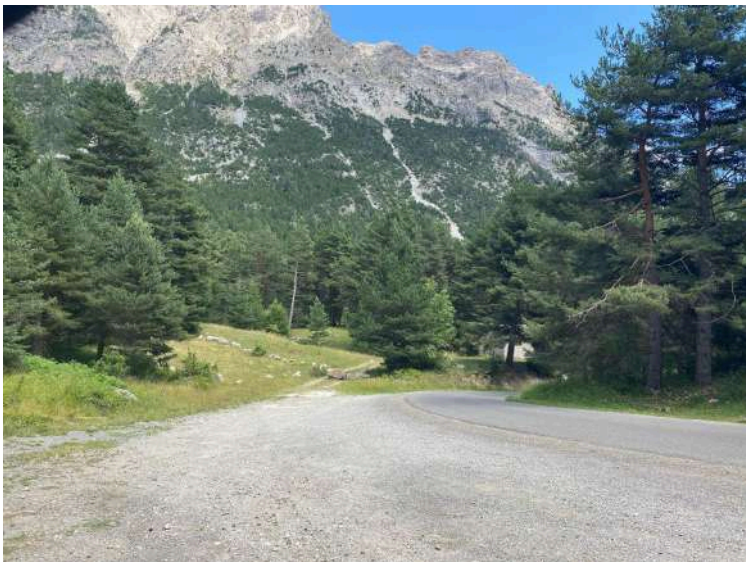
Point d'étape n°85 :

Code	SE2
Signallement	Sécurité du cheminement => Traversée de routes à grande circulation non sécurisée
Coordonnées	45.02150, 6.65371
Altitude	1706.8 m
Voie	(voie sans nom)
Commune	Névache (05100)

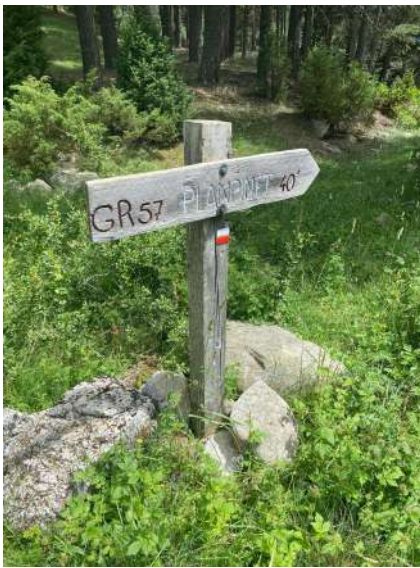
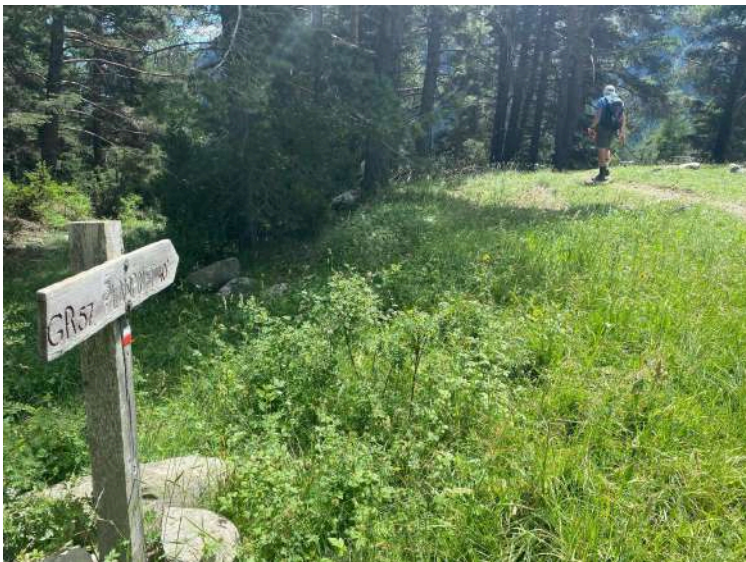
Point d'étape n°86 :

Code	DIR SI1
Signallement	Nature de la signalétique => Poteau directionnel à reprendre
Coordonnées	45.02094, 6.65506
Altitude	1691.8 m
Voie	(voie sans nom)
Commune	Névache (05100)
Description	Poteau pas aux normes de la charte du département.

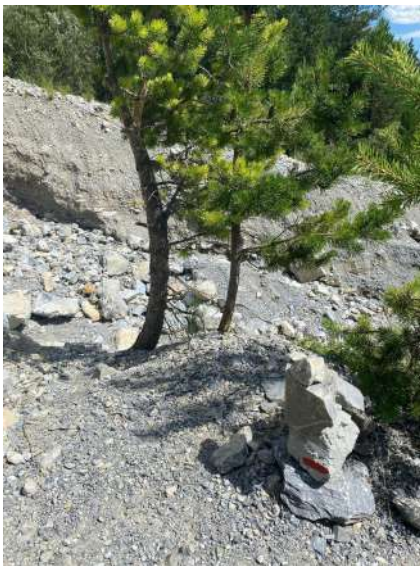
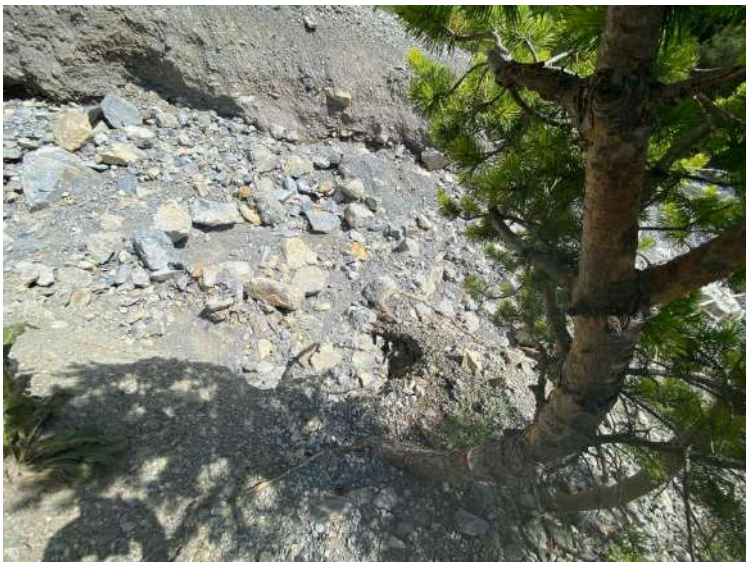
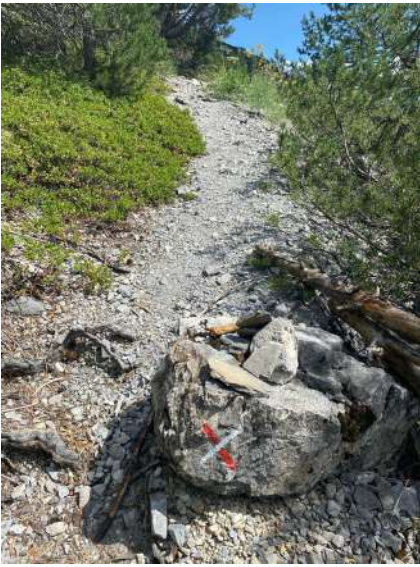
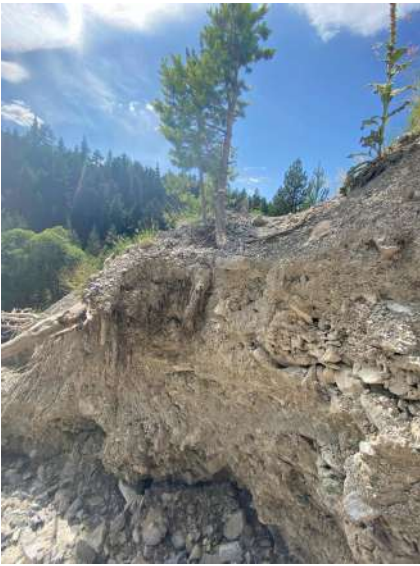
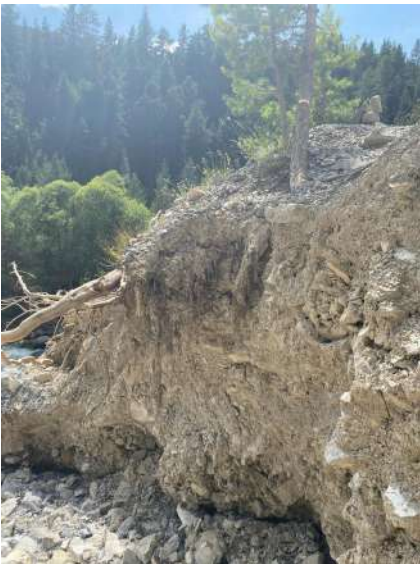
Point d'étape n°91 :

Code	RM
Signallement	Risque du milieu => Passage délicat nécessitant un aménagement
Coordonnées	45.01202, 6.65796
Altitude	1514.7 m
Voie	(voie sans nom)
Commune	Névache (05100)
Description	Coulée de pierres, sentier effondré. On est obligé de passer par le haut du chemin et d'ignorer la croix d'interdiction

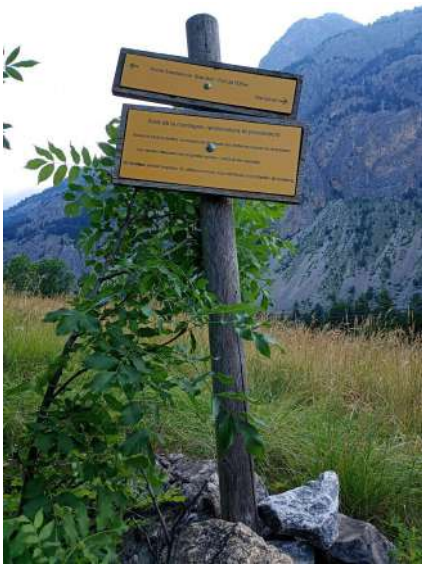
Point d'étape n°97 :

Code	SECU S11
Signalement	Nature de la signalétique => Main courante, rampe reprendre
Coordonnées	45.00405, 6.65899
Altitude	1492.3 m
Voie	380 Grand Rue
Commune	Névache (05100)
Description	Poteau pas aux normes de la charte du département avec lames d'information et de direction à refixer.

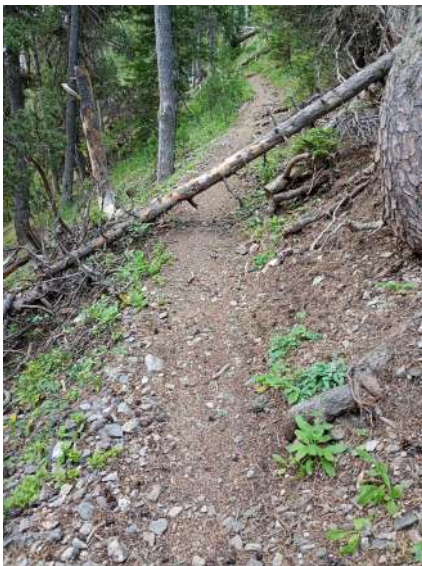
Point d'étape n°98 :

Code	V1
Signalement	Etat de la voie => Sentier embroussaillé
Coordonnées	45.00903, 6.64870
Altitude	1625.1 m
Voie	(voie sans nom)
Commune	Névache (05100)
Description	ARBRE EN TRAVERS DU SENTIER

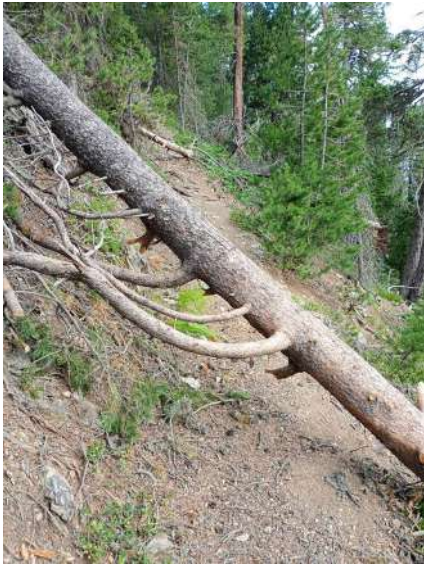
Point d'étape n°99 :

Code	V1
Signalement	Etat de la voie => Sentier embroussaillé
Coordonnées	45.00834, 6.64775
Altitude	1716.6 m
Voie	(voie sans nom)
Commune	Névache (05100)
Description	ARBRE EN TRAVERS DU CHEMIN

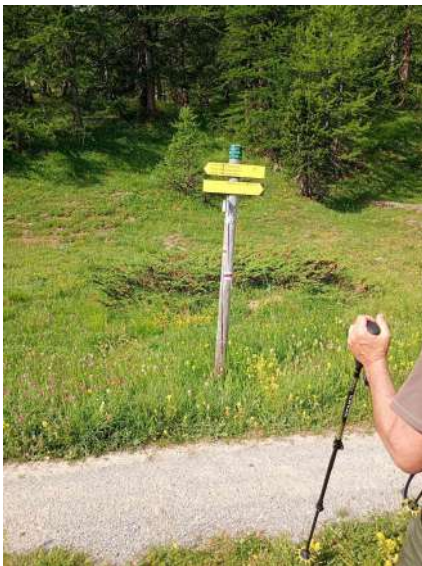
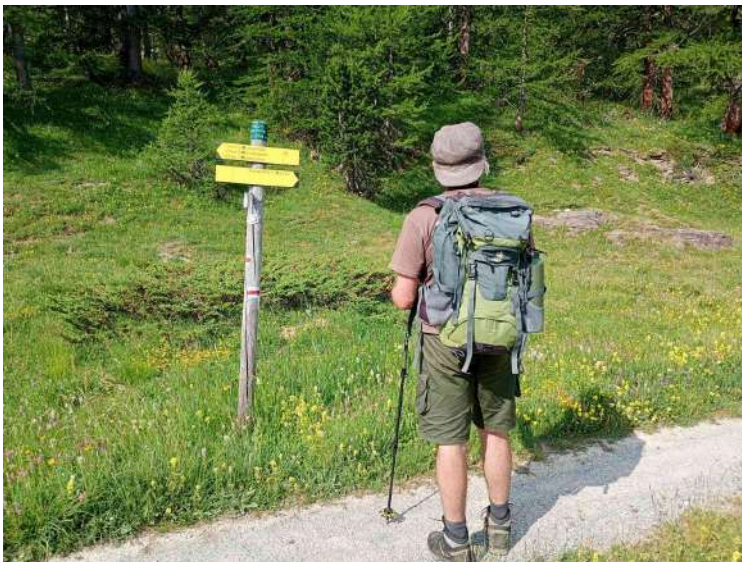
Point d'étape n°101 :

Code	DIR SI1
Signalement	Nature de la signalétique => Poteau directionnel à reprendre
Coordonnées	44.99336, 6.64961
Altitude	2144.3 m
Voie	(voie sans nom)
Commune	Névache (05100)
Description	Une lame a été arrachée

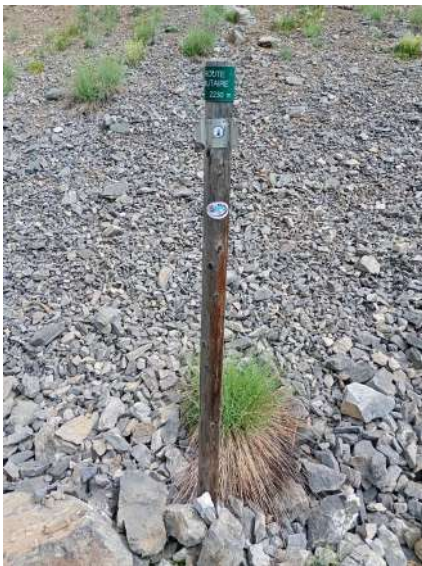
Point d'étape n°102 :

Code	DIR SI1
Signalement	Nature de la signalétique => Poteau directionnel à reprendre
Coordonnées	44.98112, 6.64937
Altitude	2231.9 m
Voie	(voie sans nom)
Commune	Val-des-Prés (05100)
Description	Manque toutes les lames

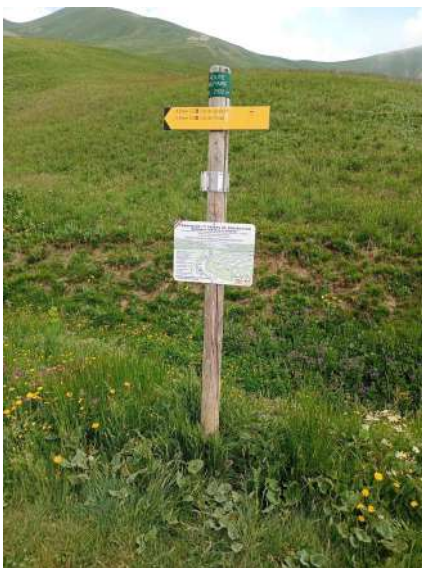
Point d'étape n°103 :

Code	DIR SI1
Signalement	Nature de la signalétique => Poteau directionnel à reprendre
Coordonnées	44.97796, 6.63666
Altitude	2301.0 m
Voie	(voie sans nom)
Commune	Val-des-Prés (05100)
Description	MANQUE LAME VERS PLAMPINET

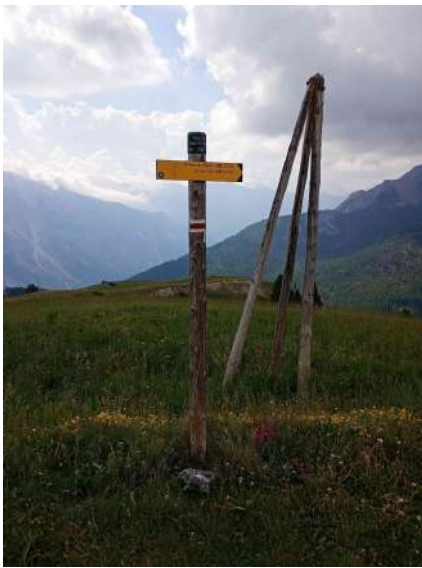
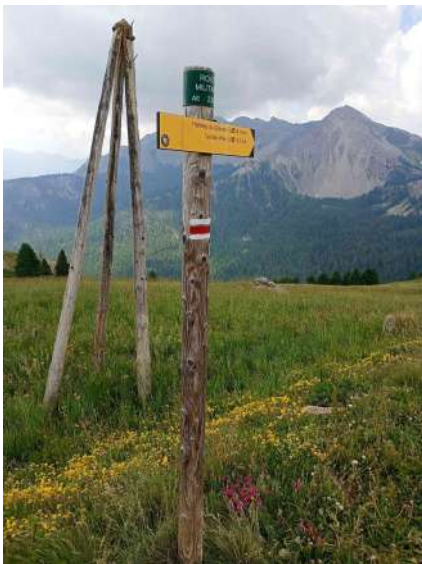
Point d'étape n°104 :

Code	DIR SI1
Signallement	Nature de la signalétique => Poteau directionnel à reprendre
Coordonnées	44.97593, 6.63608
Altitude	2304.5 m
Voie	(voie sans nom)
Commune	Val-des-Prés (05100)
Description	Poteau aux normes mais il faudrait ajouter des lames en direction de Plampinet et du col de l'Oule

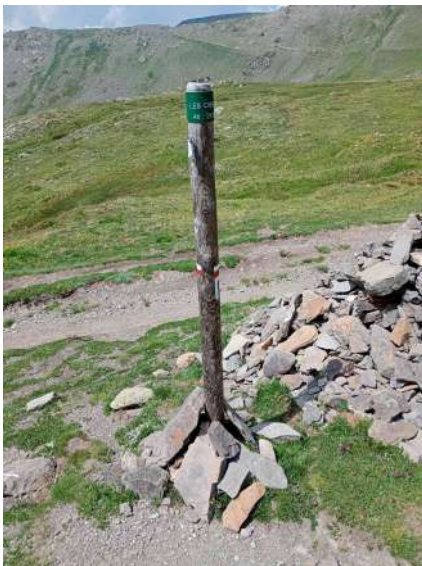
Point d'étape n°106 :

Code	DIR SI1
Signalement	Nature de la signalétique => Poteau directionnel à reprendre
Coordonnées	44.97949, 6.60573
Altitude	2516.5 m
Voie	(voie sans nom)
Commune	Val-des-Prés (05100)
Description	Toutes les lames ont été arrachées

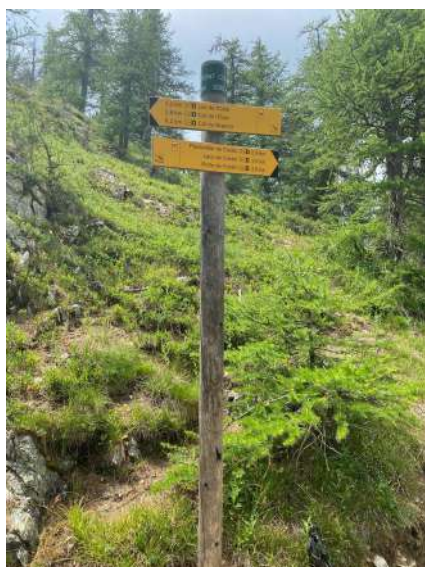
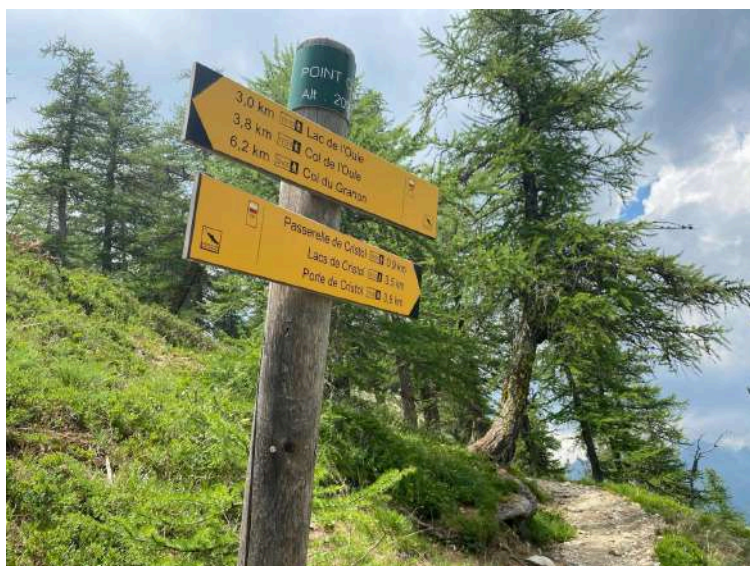
Point d'étape n°108 :

Code	DIR SI1
Signalement	Nature de la signalétique => Poteau directionnel à reprendre
Coordonnées	45.00798, 6.60701
Altitude	2088.1 m
Voie	(voie sans nom)
Commune	Névache (05100)
Description	Ajouter une lame en direction de Névache, Il faut refixer le poteau

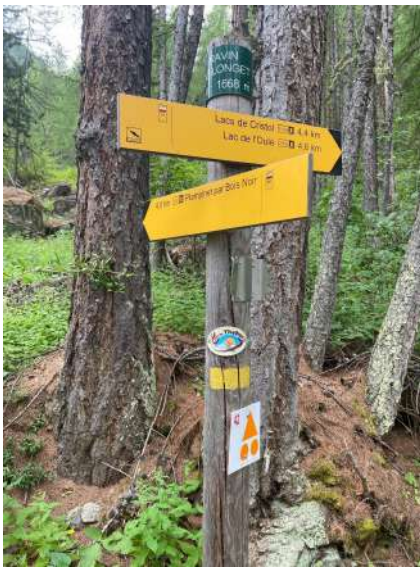
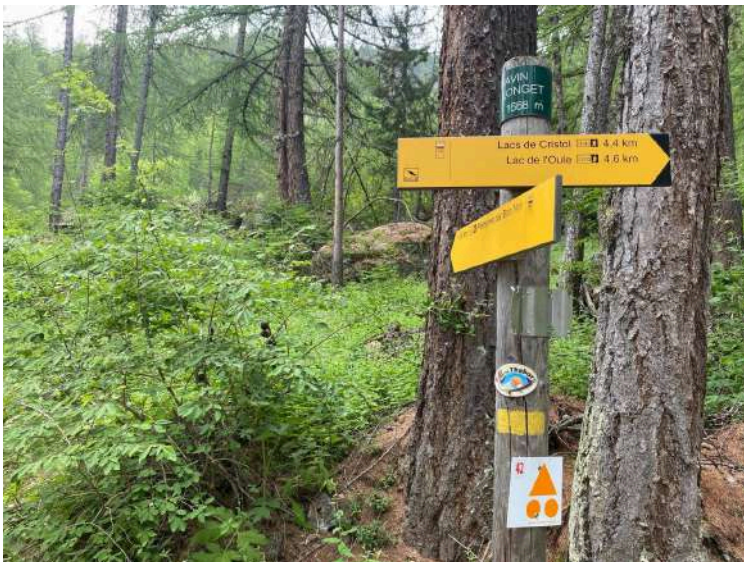
Point d'étape n°109 :

Code	DIR S11
Signallement	Nature de la signalétique => Poteau directionnel à reprendre
Coordonnées	45.01240, 6.61754
Altitude	1665.4 m
Voie	(voie sans nom)
Commune	Névache (05100)
Description	Une lame arrachée.

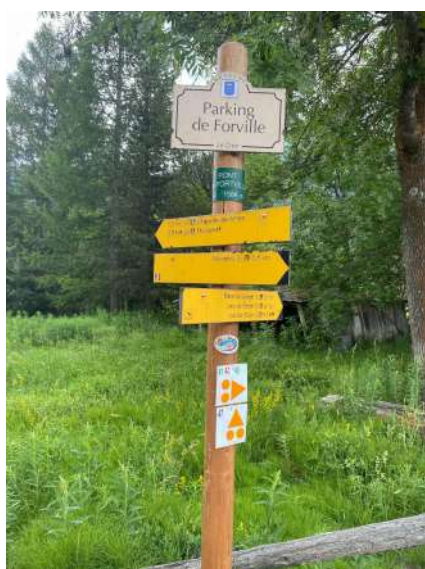
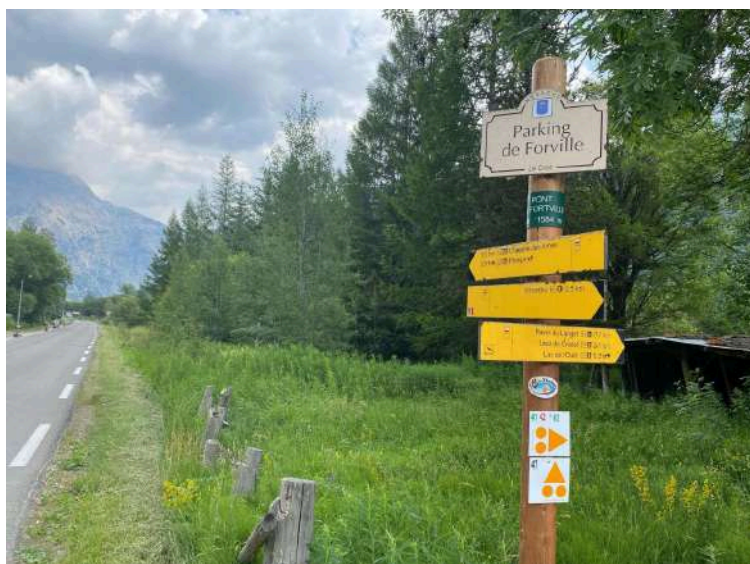
Point d'étape n°111 :

Code	DIR S10
Signallement	Nature de la signalétique => Poteau directionnel aux normes et complet
Coordonnées	45.01819, 6.61759
Altitude	1585.6 m
Voie	1450 Route de la Clarée
Commune	Névache (05100)
Description	Poteau aux normes, il faudrait nettoyer les lames
